The restoration of Oscar Fredrik Church, Gothenburg, 1974–1978

by Börje Blomé, Ph. Dr., Architect SAR

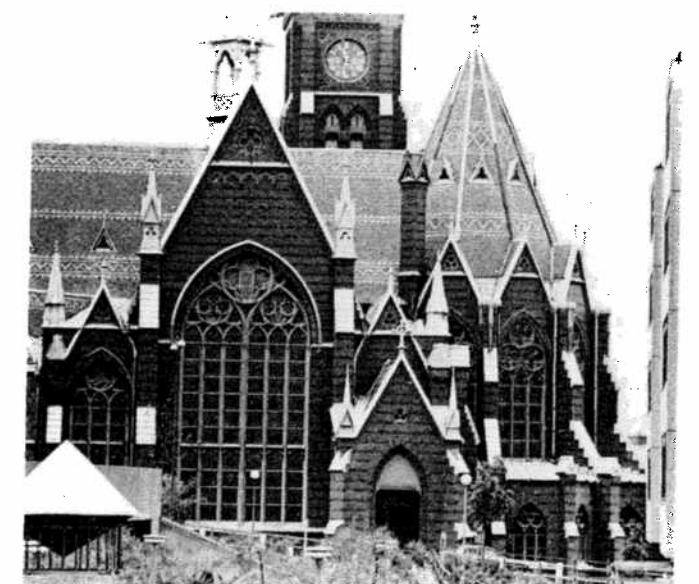
2. The south front of the church before its restoration in 1974

Alterations made to the exterior of the building in 1915, which included the removal of decorative arches and the shortening and demolition of pinnacles, can only be termed vandalism, although they were considered necessary at the time. The plan for the external restoration of the church approved in 1974 by the Central Board of National Antiquities included a partial reinstatement, which could have been accomplished at moderate expense. Only a few Neo-Gothic churches in Sweden are so completely worked out in their design as the Church of Oscar Fredrik, and a stylistic restoration on this limited scale would therefore have been justified. Unfortunately, however, the plan had to be abandoned for financial reasons.

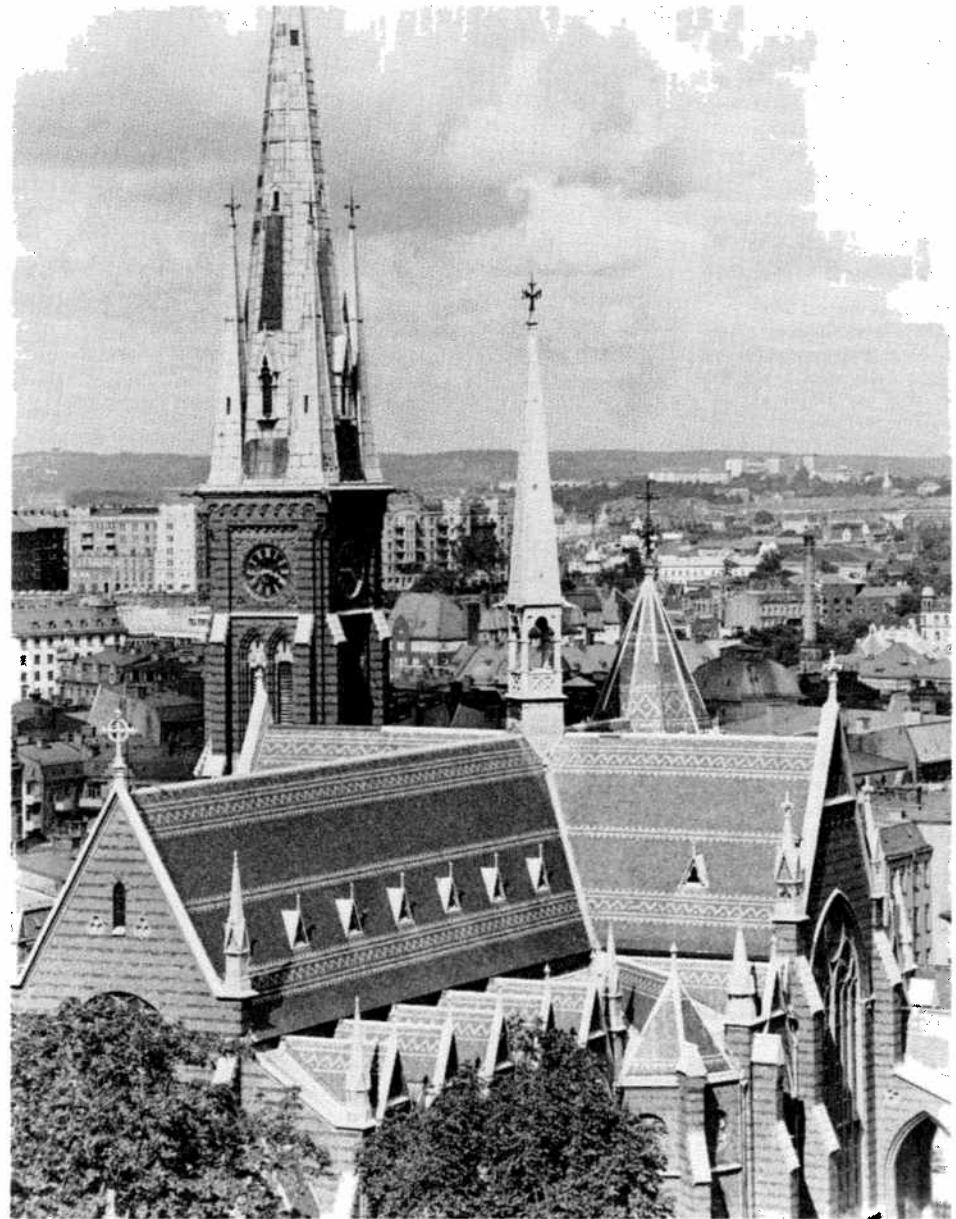
3. Church viewed from the southwest before the 1974–78 restoration

The spire with its four pinnacles and the sloping roof over the aisles and ambulatory have been given completely new copper sheathing. From the tower moulding downwards, following the progress of the copper sheathing, all horizontal and sloping ridges (except for the chancel), all frontispieces, domes and pinnacles and all window sills with their appurtenant mouldings have retained their old, weathered sheeting; either the existing sheeting has been repaired, or else it has been replaced with sheeting salvaged from other points.

The facing brick, especially that of the south and east fronts, was seriously damaged. The cement block frames and tracery of the windows were found to be in remarkably good shape. The original brick for the church came from Böringe brickworks in the Province of Skåne, which has since closed down, and was hard burned. The black brick has a grey-black fracture surface, probably due to underoxidation, and it proved impossible to obtain a replacement of similar quality. New red brick, on the other hand, was obtainable which closely resembled the original brick in format and colour and which was of better quality due to the addition of sawdust to increase its porosity. Evidently the same situation applied to the extensive repairs undertaken in 1915; red brick was obtainable, black was not. On that occasion the problem was solved by burning a black glaze into the red brick. Sixty years later this glaze was found to have stood up to the elements, and the same procedure was employed once more in the latest restoration, with the advantage that both red and black brick are of the same quality. The date 1975 was burned into all new bricks.

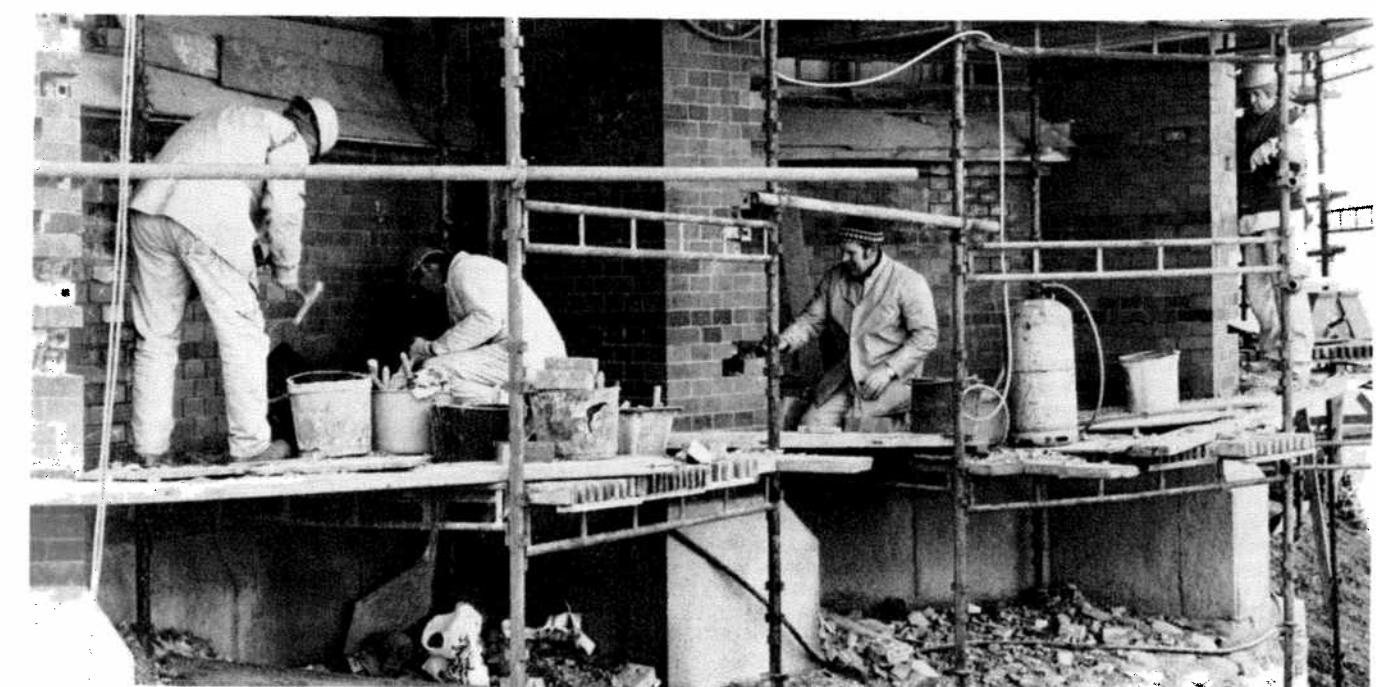
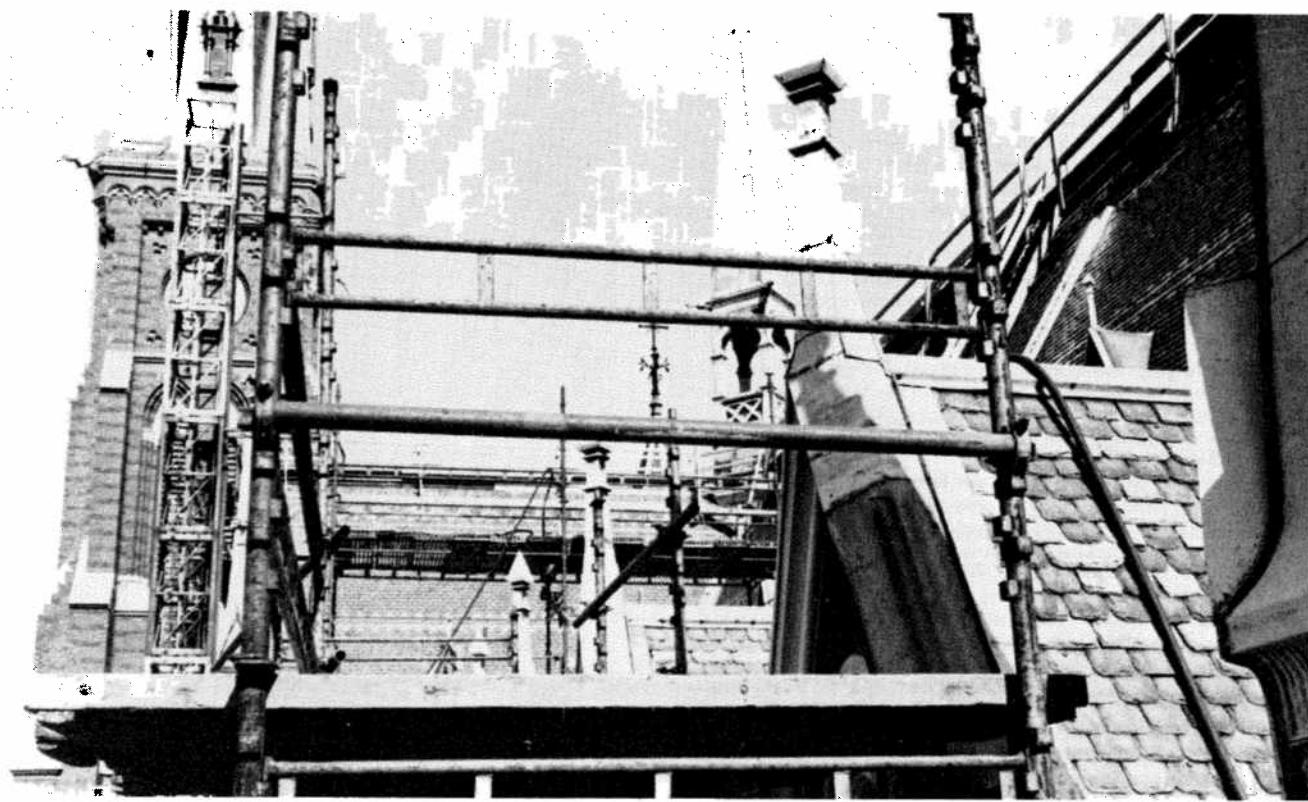
5 a-b. Southern sloping roof of the church during the 1974-78 restoration

The sloping roofs of the church, with a total slate area of 1 650 sq. metres, were believed after an initial inspection to have a large number of damaged slates, and it was decided that they would have to be completely relaid. When the scaffolding had been rigged up and the roofs thus made accessible, a close inspection was carried out for conservation purposes. The number of damaged slates proved smaller than anticipated, and above all the nails were found to be in good condition. It was not considered necessary per se for the whole of the roof to be relaid. If only the broken slates and subsequently inserted patches of metal sheeting could be replaced, the heavy expense of relaying the roof could be avoided. The problem was solved by producing a special purpose tool fitted with a steel blade to cut off the nails under each of the slates that were due to be replaced. The new slate was laid in position and secured to the roof panel by means of stainless screw passing through a hole drilled in the centre line of the slate and an external rubber gasket.

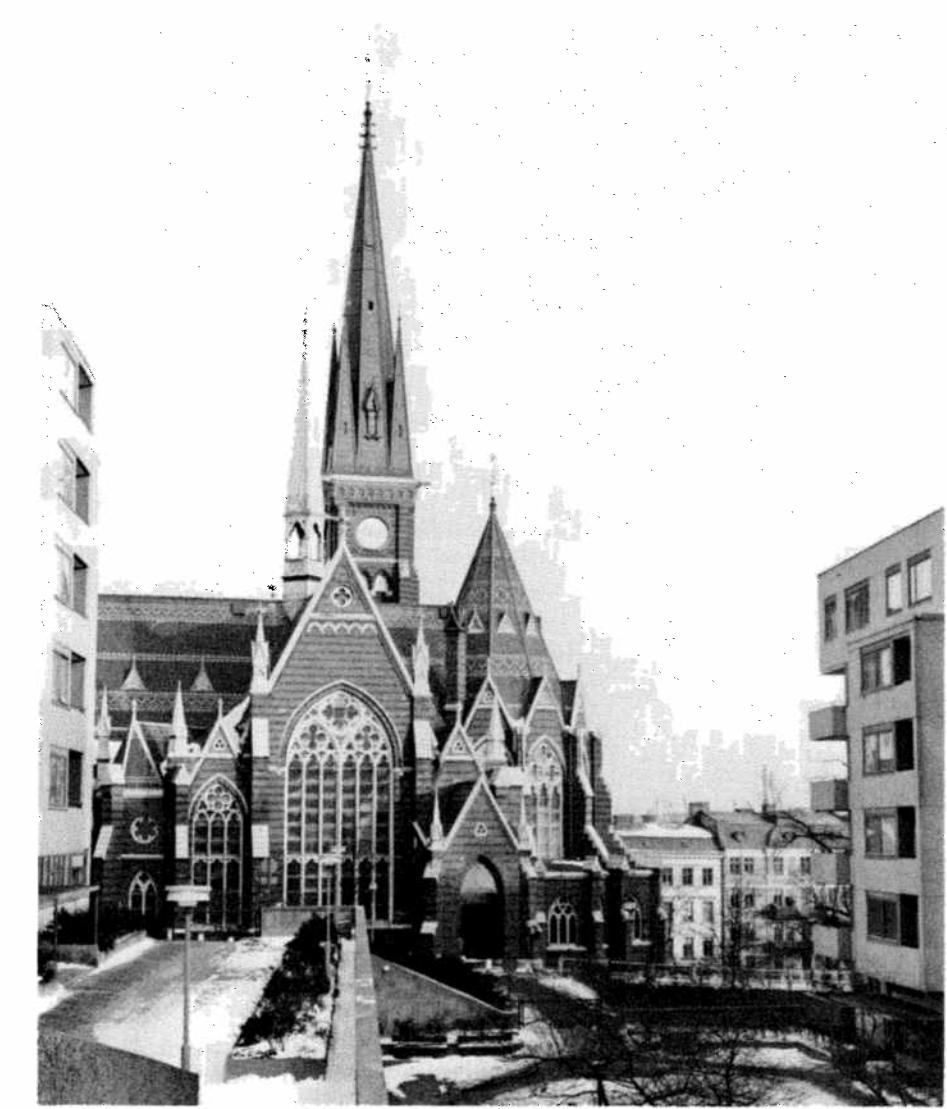
6. The south front of the church after the 1974-78 restoration

Work on the church spire involved a partially complicated replacement of damaged timber and the relaying of roof panelling. The great height called for a great deal of scaffolding, and this was several times put to the test, not least during the removal of the wrought iron top ornament—8 metres tall and weighing about 160 kg—and during the erection of the newly made replica of gilded sheet steel. This re-erection involved the assistance of a helicopter.

The verdigris-covered original sheeting of the ridge turret could be retained, but its badly corroded top ornamentation had to be replaced with a gilt replica of stainless steel. The wrought iron top decoration on the roof of the chancel, fortunately enough, could be re-installed after it had been repaired, cleaned and re-gilded.

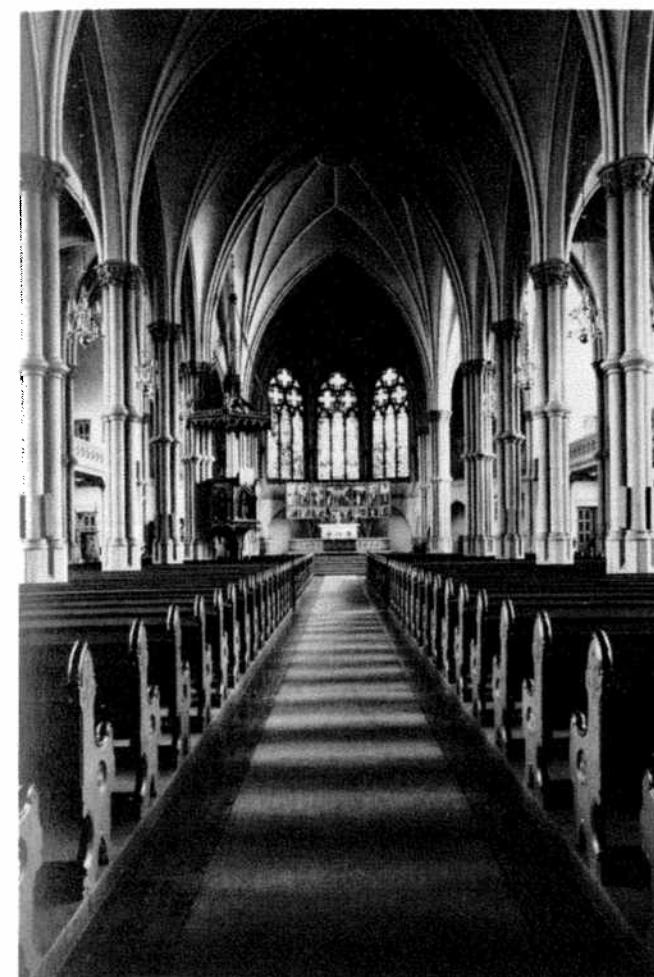
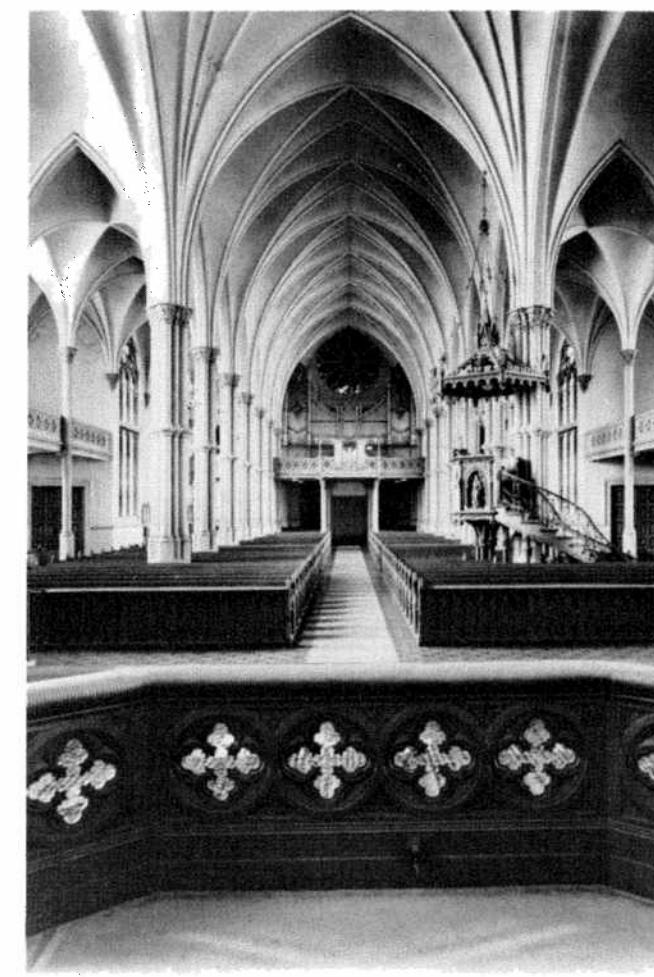
9, 10. Interior of the church before the 1974–78 restoration

Zettervall's interior has undergone gradual but substantial changes. The pulpit was moved diagonally to the other side of the crossing in 1915. New decorative painting and new dark stained glass were added to the chancel between 1915 and 1937. The rear side galleries have been removed, the pews widened towards the middle, new inner windows with patinated glazing installed, new electric lighting fitted and the interior completely repainted (1940). A new and much larger altar-piece has been installed (1945).

No visible painted surface remains of Zettervall's original colour scheme—only the pale grey natural colour of the granite pillars and the pattern formed by the floor tiles, which are burned to different colours. The restoration of the pews and side galleries to their original appearance might be of some interest, both architecturally and historically speaking, but it would have been an expensive luxury. The same would have applied to the replacement of all the patinated glazing in an attempt to restore the original lighting effect and architectonic expression of the interior.

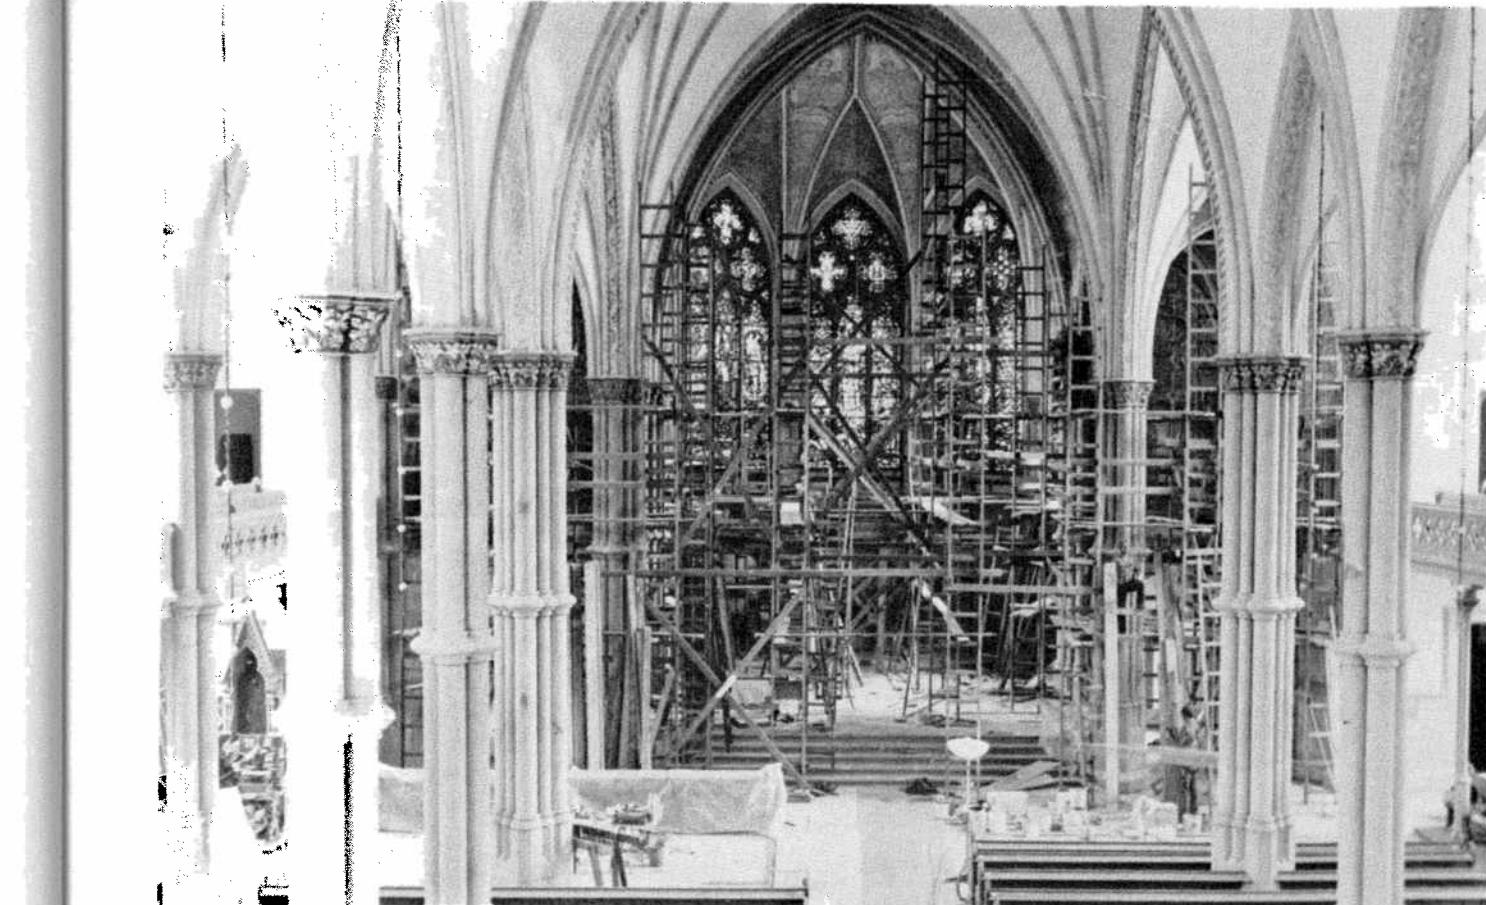
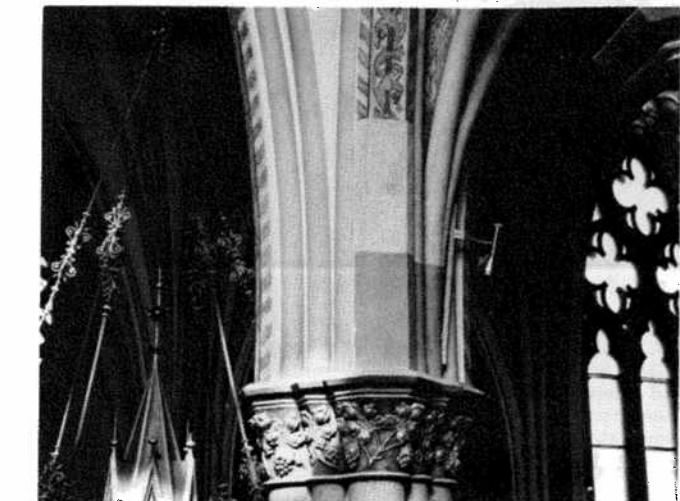
13 a-b. Work in progress on the interior of the church during the 1974–78 restoration

The vaulting decoration, which had been painted over in 1915 and 1940, was uncovered by scraping and washing with water. The relatively faint original paintwork on the arches was retouched in the crossing and chancel by means of outlines and additional paint, and in the nave by means of outlines only. Retouching was done with Caparol (German plastic dispersion) and dry lime wash. The original gilt work of the capitals—which had also been painted over—was also uncovered and required only slight retouching. The clear colours of the mouldings and flutings were left intact. A new green ground was applied. The final surface treatment was carried out using Caparol solution. Eldh's lime paintings on the walls and arches of the chancel and the adjoining bays were cleaned with bread dough (gomma pane). Damage caused by damp was isolated with Ukin (a stone silicate of German manufacture). Damaged plaster was mended with lime mortar. The new plaster surface was primed with lime water, retouched with lime paint and casein (the latter as a bonding agent), and then conserved with a casein solution.

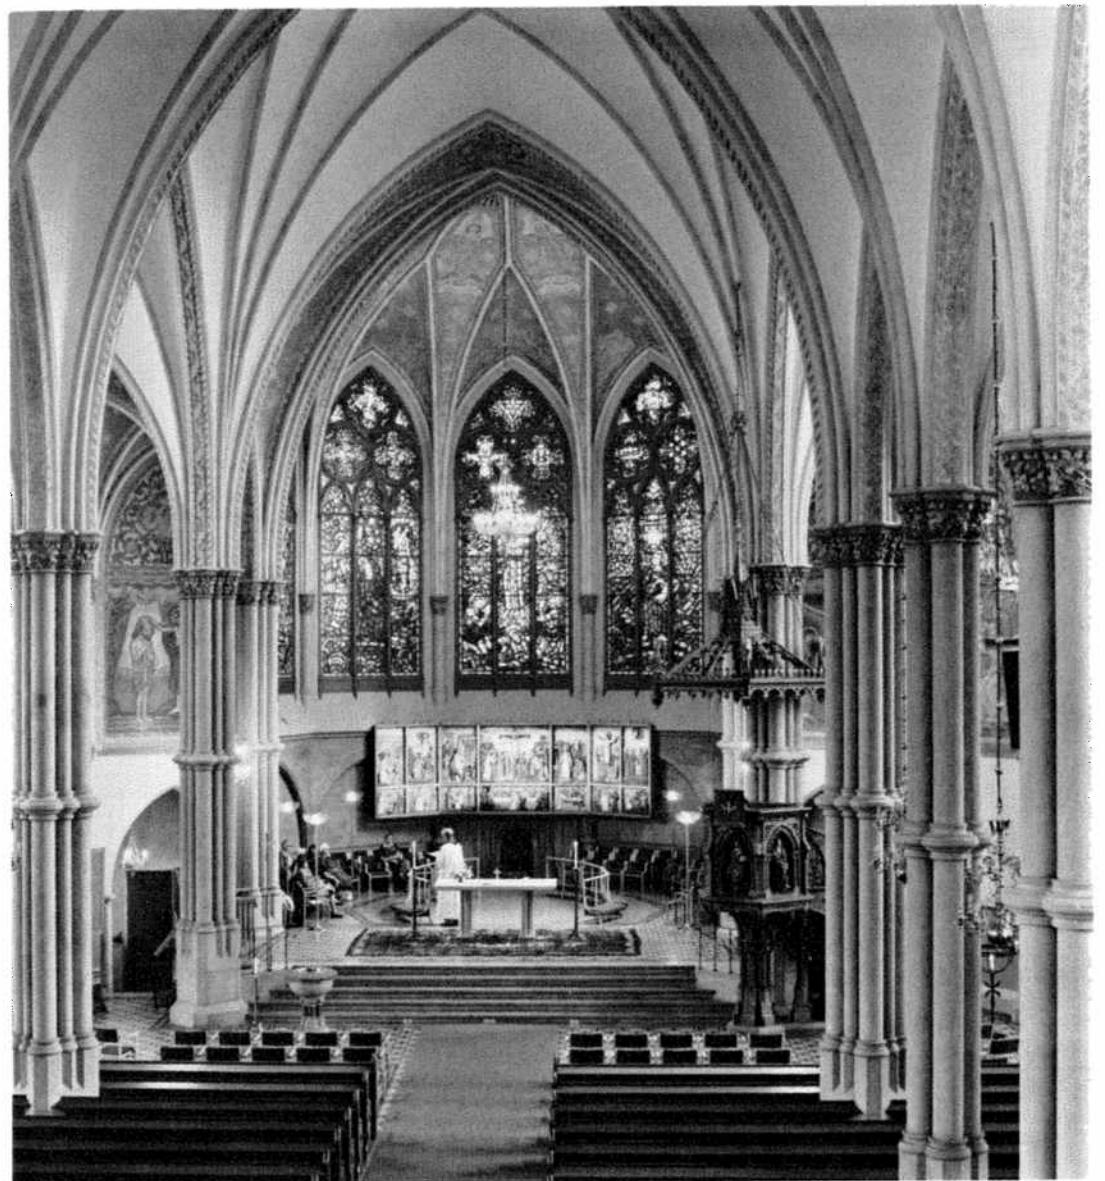
14. The eastern part of the church after the 1974—78 restoration

The pulpit has been returned to its former position near the chancel, thus restoring the visual contact between the preacher and his listeners and redressing the balance of the interior, with its main focus on the choir. It is important not least that the symbolic implications of Zettervall's positioning of the pulpit near the chancel are no longer ignored. The poor acoustics, which were the reason for the pulpit being moved in 1915, have been overcome by means of a new loudspeaker system.
