# The renovation of Botkyrka church, 1975–1978

by John Sjöström, Professor, Architect SAR

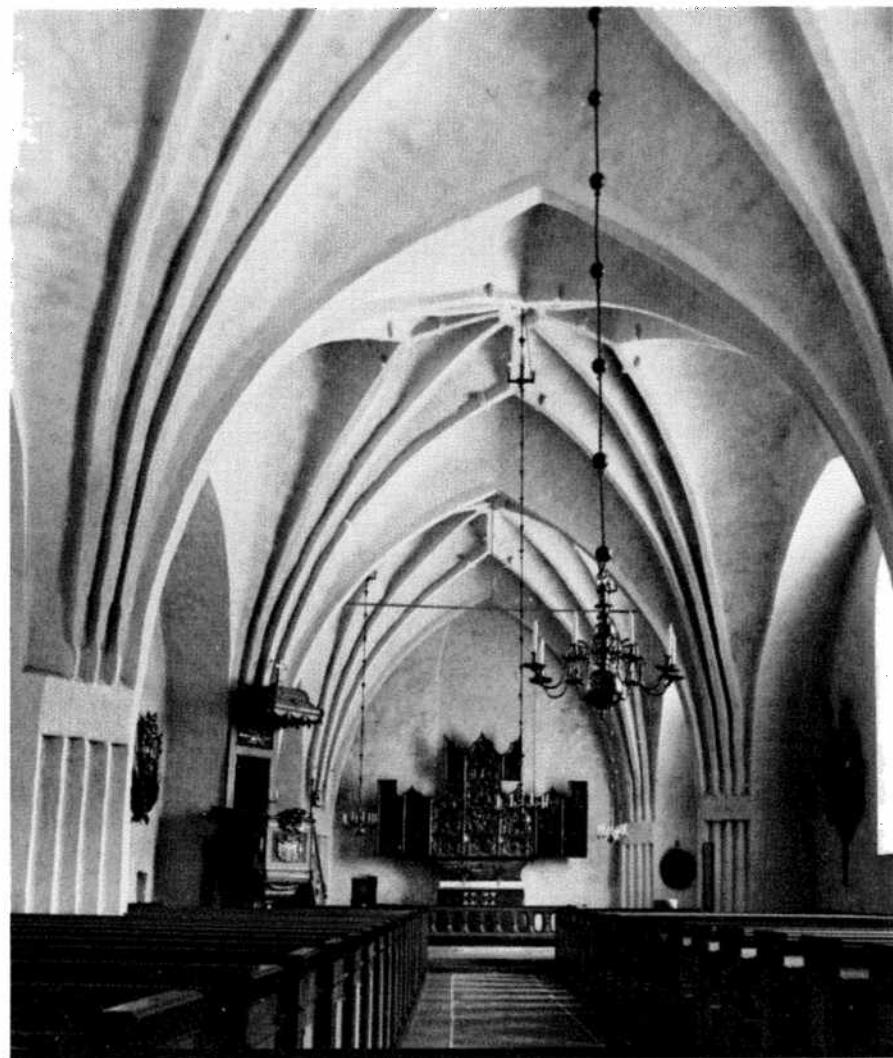
The interior of the church to the east after the renovation.  
Photo: S. Rosengren.  
L'intérieur de l'église à l'est après les travaux de rénovation.  
Das Innere der Kirche gegen Osten nach Renovierungsarbeiten.
