The Inner Courtyard of Kalmar Castle – re-creating the Renaissance

by Christine Hederström, Assistant Keeper

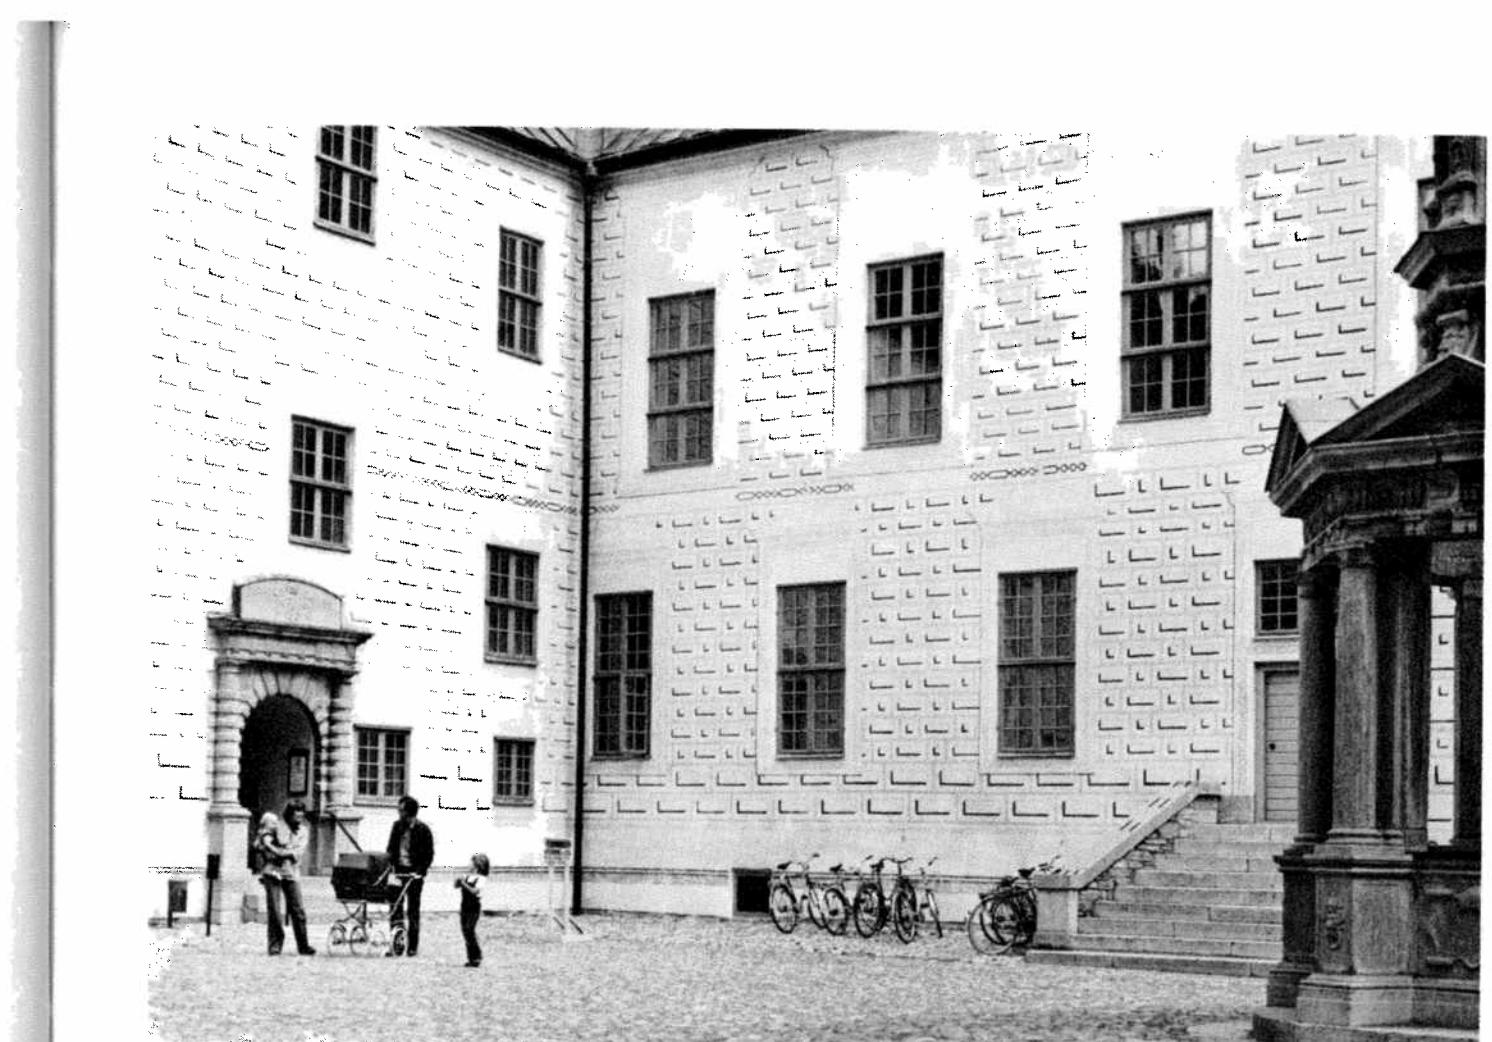
The courtyard façades following the 1974–78 restoration.
Photo: K. Pettersson.

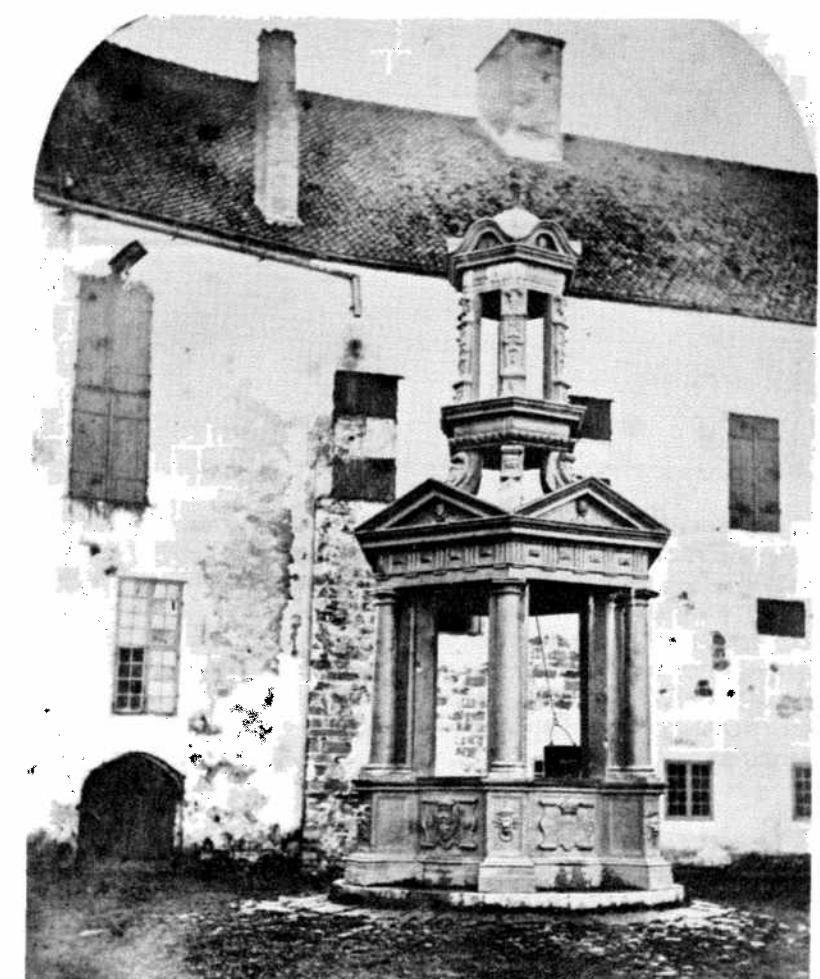
The state of the façades in the 1850s. Photographer unknown, picture in the archives of Kalmar County museum.
Etat des façades entre 1850 et 1860. Photographe inconnu. Archives du musée départemental de Kalmar.
Der Zustand der Fassaden um 1850–60. Unbekannter Fotograf, Archiv des Provinzmuseums in Kalmar.

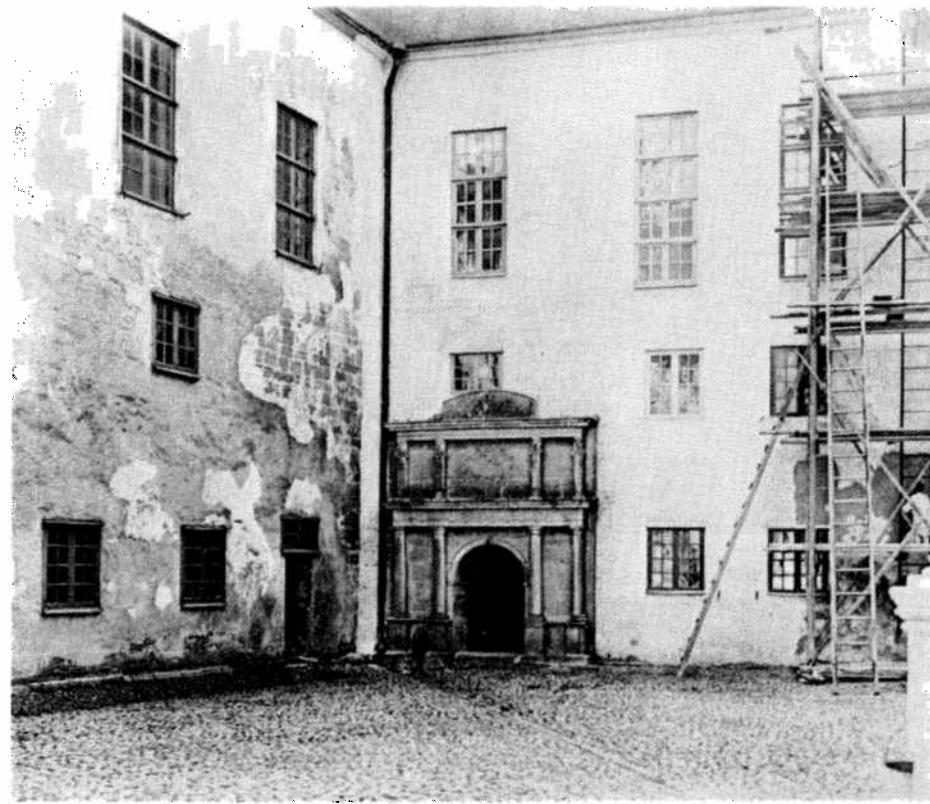
The result of the restoration of 1929–32. Photographer unknown, picture in the archives of Kalmar County Museum. Résultat des restaurations de 1929–32. Photographe inconnu. Archives du musée départemental de Kalmar. Resultat der Restaurierung 1929–32. Unbekannter Fotograf, Archiv des Provinzmuseums in Kalmar.

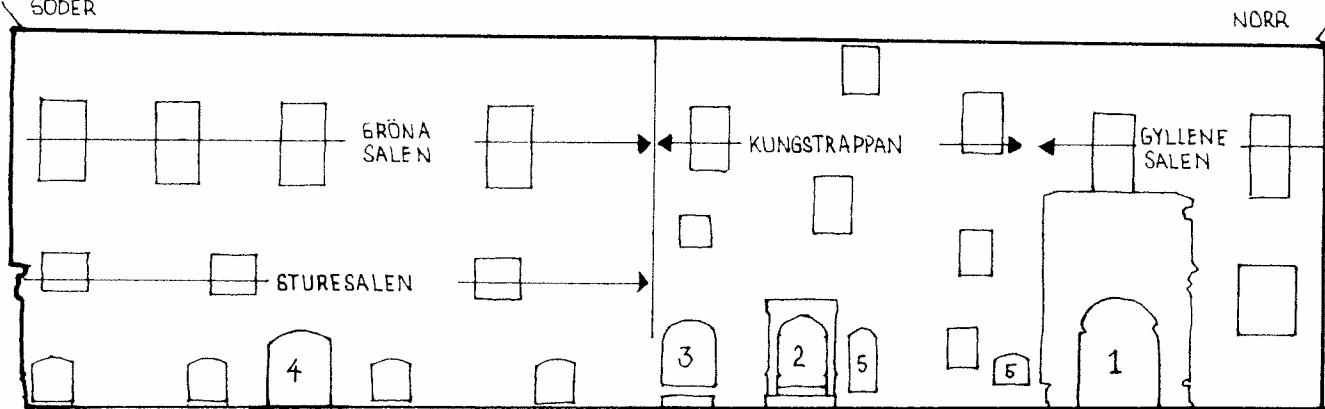
Plan of the west façade. (1) Entrance arch and main courtyard gateway. (2) Entrance to King's Stairs. (3) Entrance to Sture Hall. (4) Slope leading down to Borgstugan. (5) Niches. Drawing by Anders Flodgren.

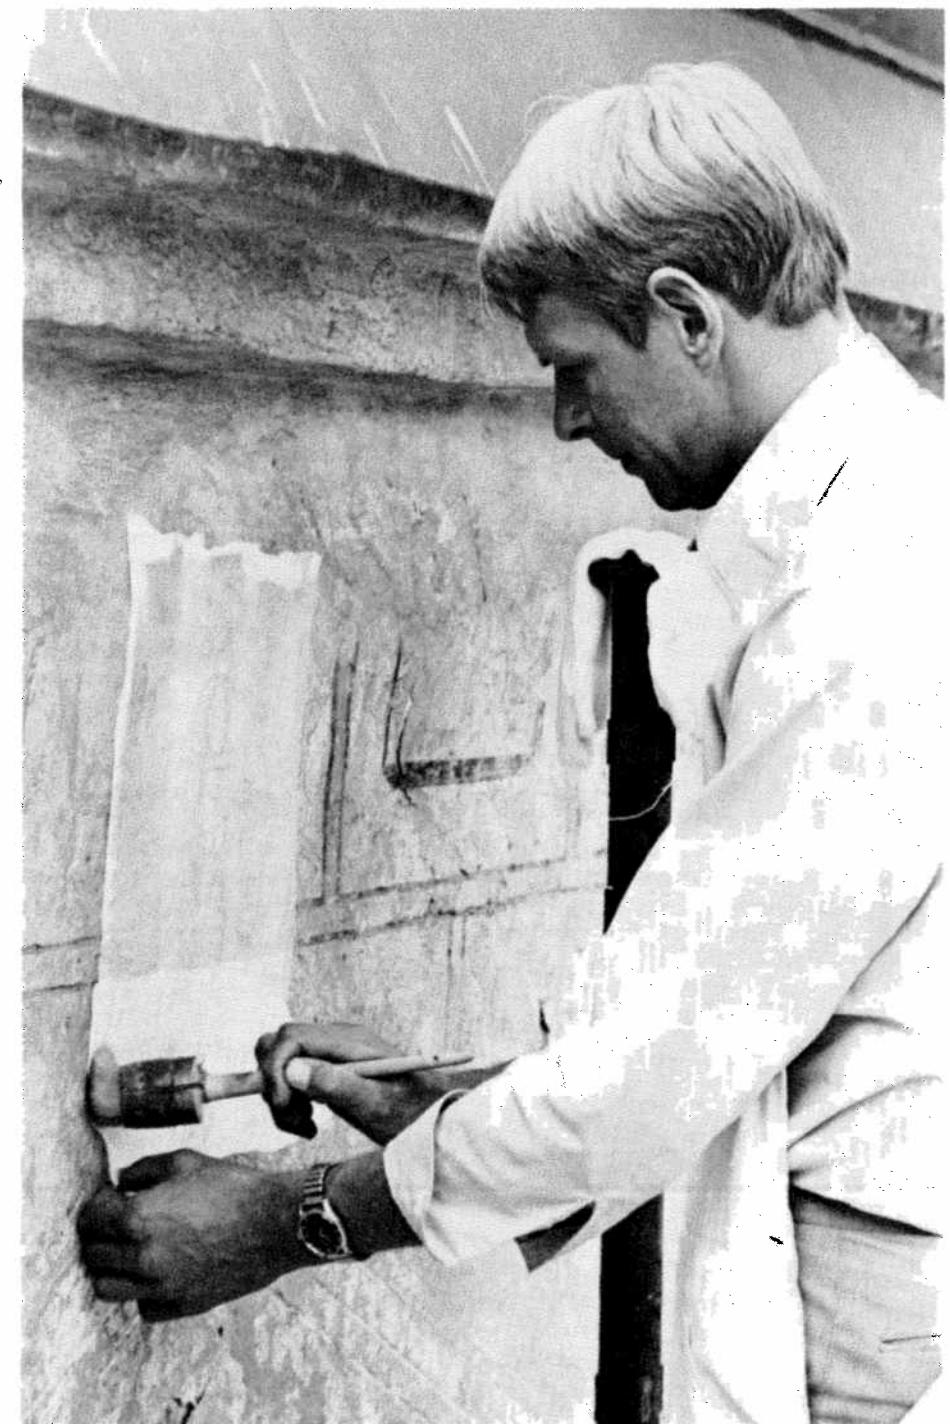
Removal of surface plaster with distinctive decoration. Conservator Jörgen Bengtsson, Linköping. Photo: D. Selling. Enlèvement de la couche extérieure de l'en-duit, à la décoration caractéristique. Jörgen Bengtsson, restaurateur, Linköping. Abnahme von Oberputz mit charakteristischem Dekor, Restaurator Jörgen Bengtsson, Linköping.

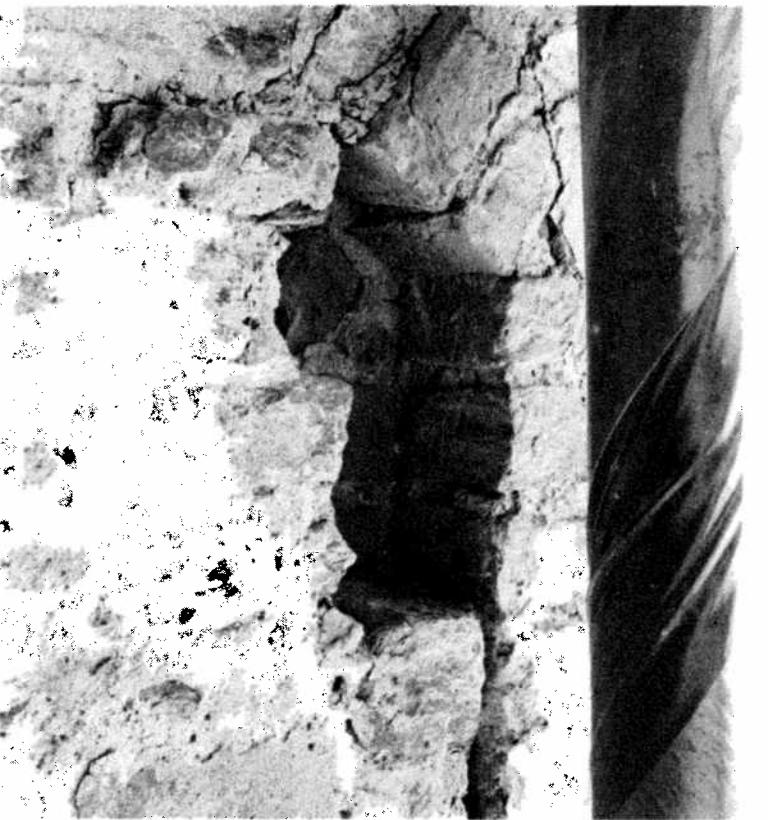
Part of a blocked-up window aperture near the southernmost window of the Sture Hall.
Photo: K. Pettersson.
Partie de la baie bouchée d'une des fenêtres sud de la Sturesalen.
Teil einer zugemauerten Fensteröffnung nahe am südlichsten Fenster des Sturesaals.

A little to the right of the southermost window of the Sture Hall a head joint was discovered. On closer inspection this was found to belong to a window aperture which protruded by half a brick. This aperture is about 2 metres above the present level of the courtyard. The distance from the sill up to the springing of the vault is about 1 metre. The southern part of the window aperture was subsequently damaged, but it can have been about 70—80 cm wide and the height from the sill to the apex of the vault is about 1.15 metres. This aperture probably dates from the close of the Middle Ages, because the bricks and lime mortar with which it was blocked up are the same materials as were used for blocking up the two chapel windows already mentioned. This smaller window aperture was just north of the large entrance which according to Martin Olsson once existed in the southern portion of the wing, and it should have lighted the anteroom there.

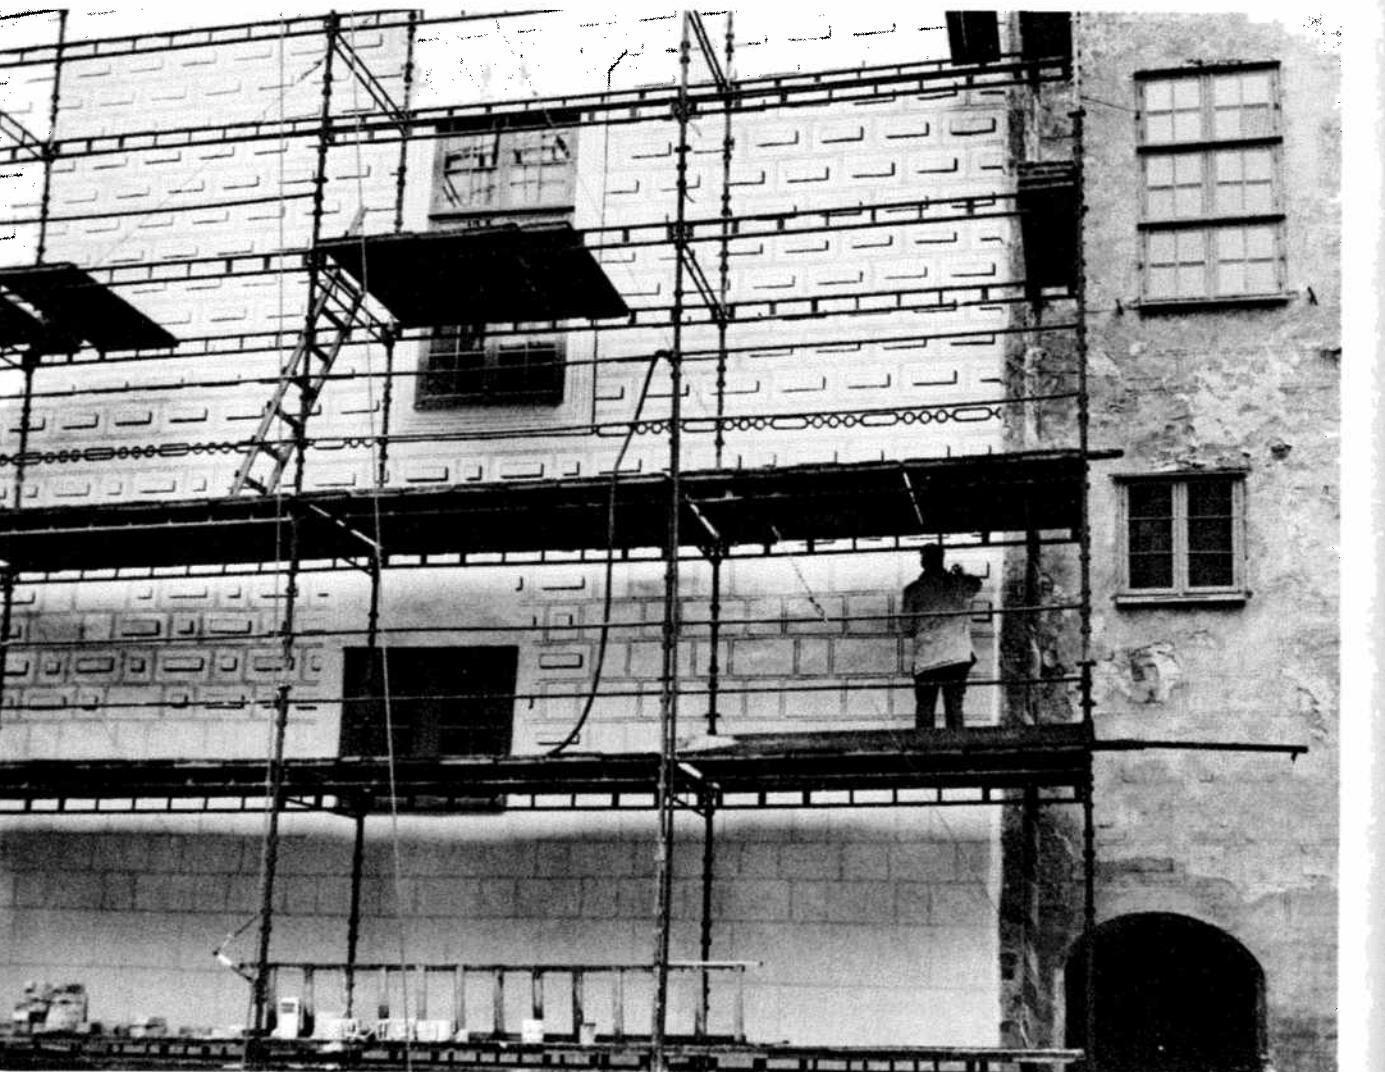
The decorations can here be seen taking shape. At the bottom of the picture the joins have been painted. Above this, outlines have been marked in black, while at the top the ashlar blocks have been painted in.
Photo: K. Pettersson.
Les étapes successives de l'application de la décoration: en bas les joints sont peints; au milieu, les contours sont marqués de noir; en haut, les «pierres» sont dessinées.
Hier sieht man, wie der Dekor heranwächst: unten sind die Fugen gemalt, darüber ist die Konturmarkierung in Schwarz fertig und oben sind die Quadern fertigmalt.

original plaster. While the plaster was still damp, incisions were made after the reconstruction drawings prepared by Martin Olsson in 1932.

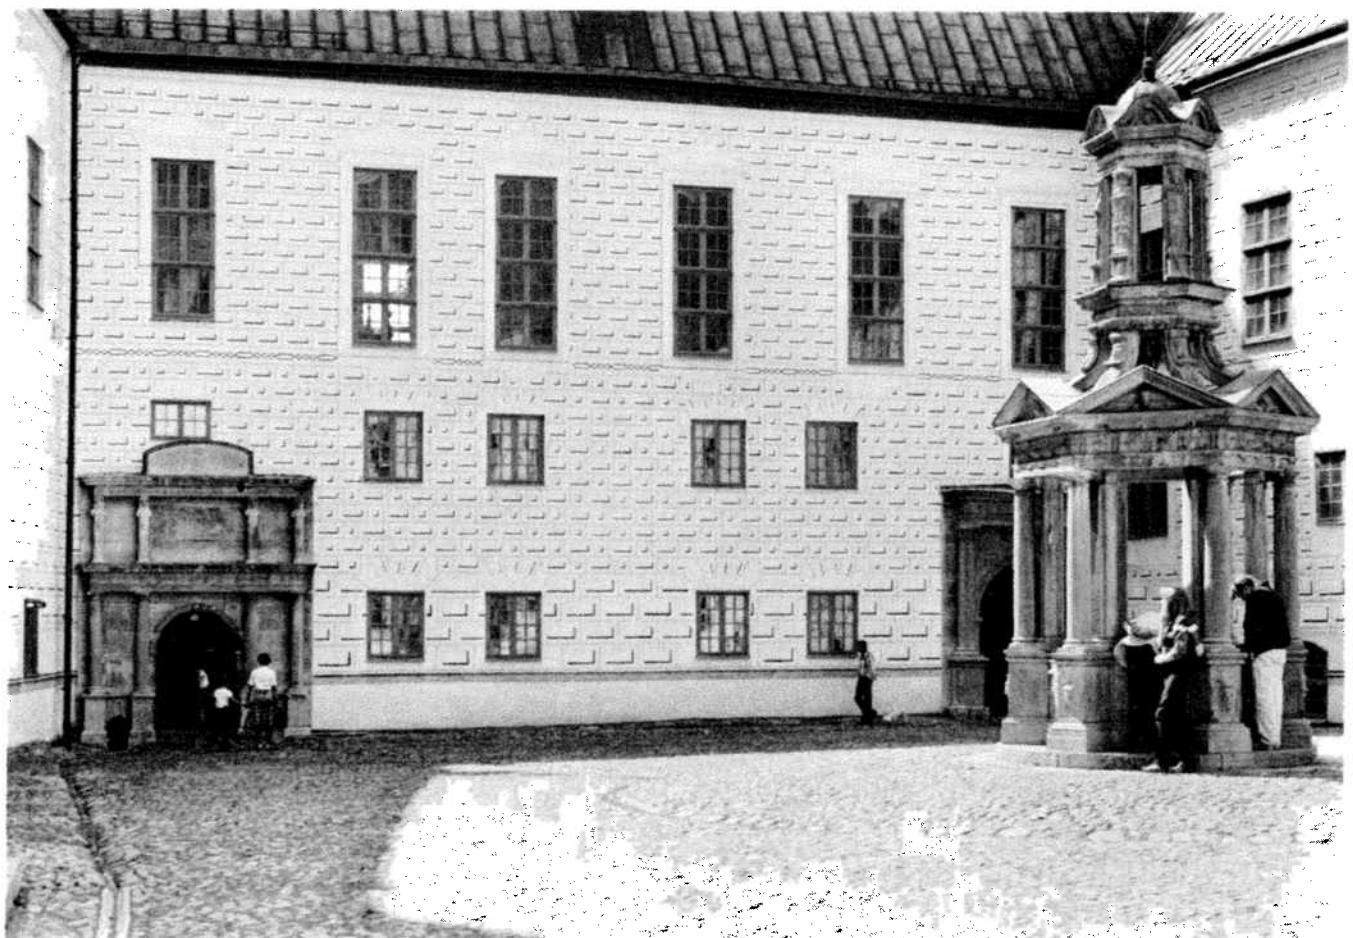
The Renaissance courtyard fully restored.
