Grönsöö Castle—a seventeenth century building now reinhabited

by Ragnar Jonsson, Architect SAR

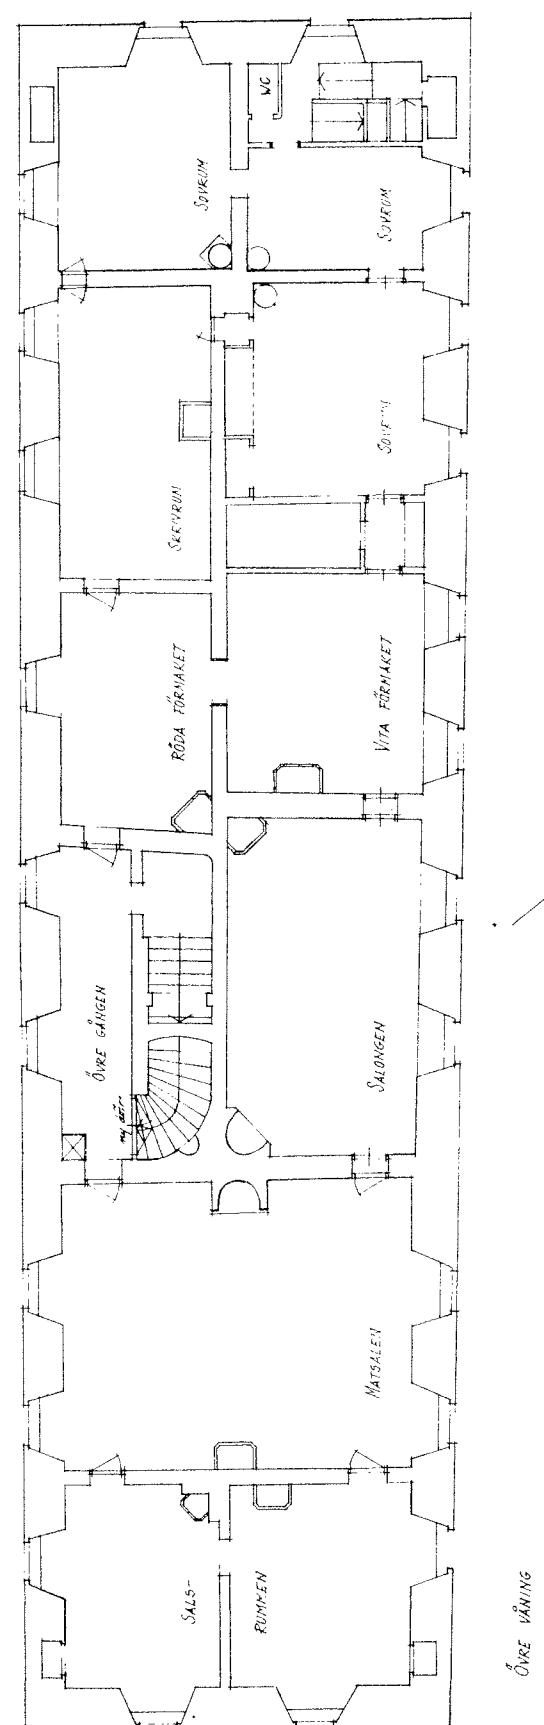
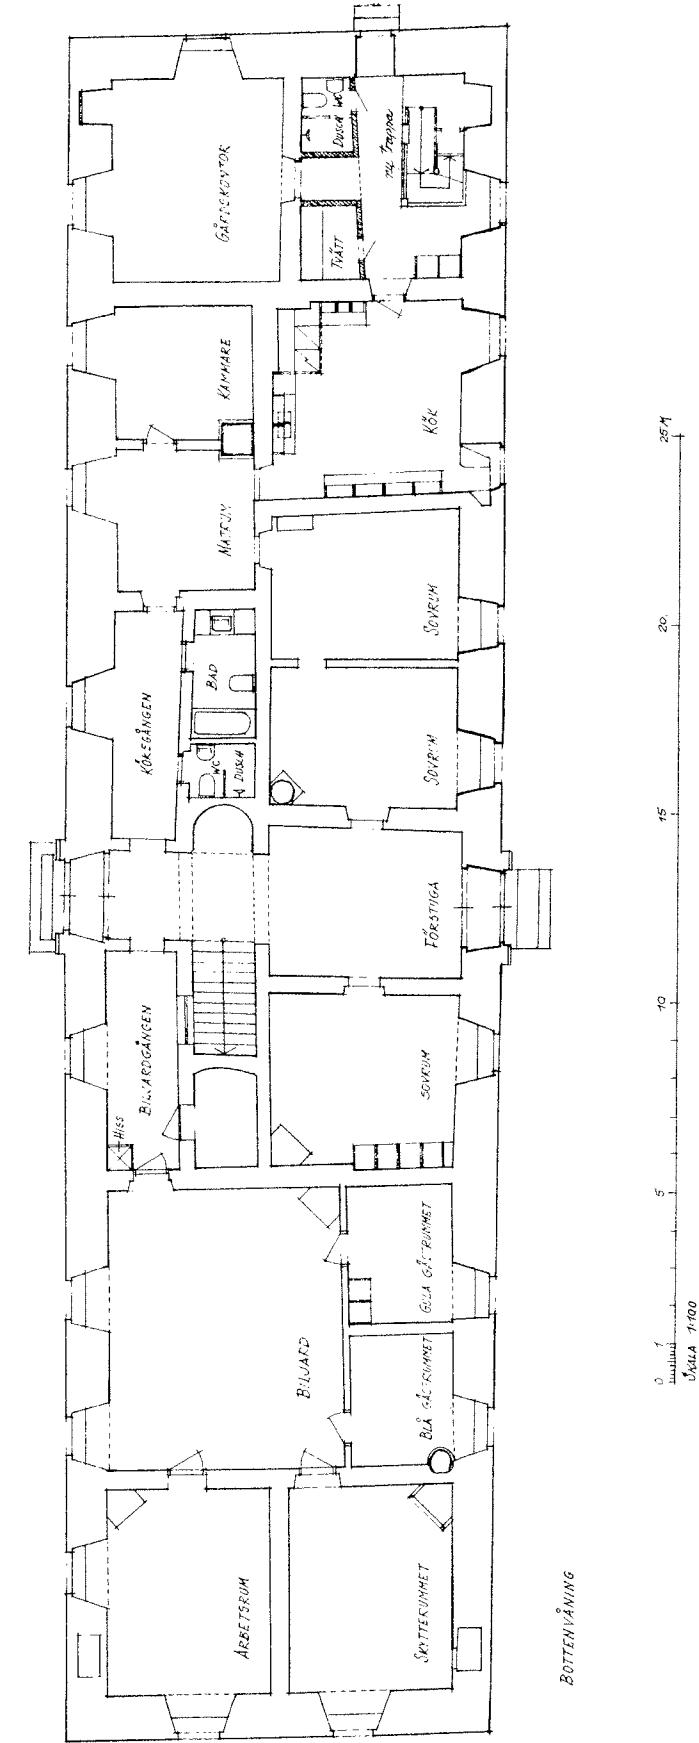
Grönsöö castle, province of Uppland. Plan after restoration.
Château de Grönsöö, province d'Uppland. Plan après restauration.
Schloss Grönsöö, Provinz Uppland. Plan nach Umbau.

New electrical and plumbing installations were among the essential alterations that were made in fitting out the lower storey. As can be seen from the drawings, suitable spaces were obtainable for a bathroom and other facilities without any extensive interference with the original masonry.

L'aménagement du rez-de-chaussée impliquait inévitablement la mise en place de nouvelles installations électriques et sanitaires. Ainsi qu'il ressort du plan, des espaces appropriés ont pu être réservés à la salle de bains et autres équipements sans altération importante de la maçonnerie primitive.

Die Neuinstallation von Elektrizität und sanitären Anlagen gehörte zu den unvermeidlichen Maßnahmen bei der Herrichtung des Erdgeschosses. Wie aus den Bauplänen hervorgeht, konnte geeigneter Platz für Badezimmer usw.

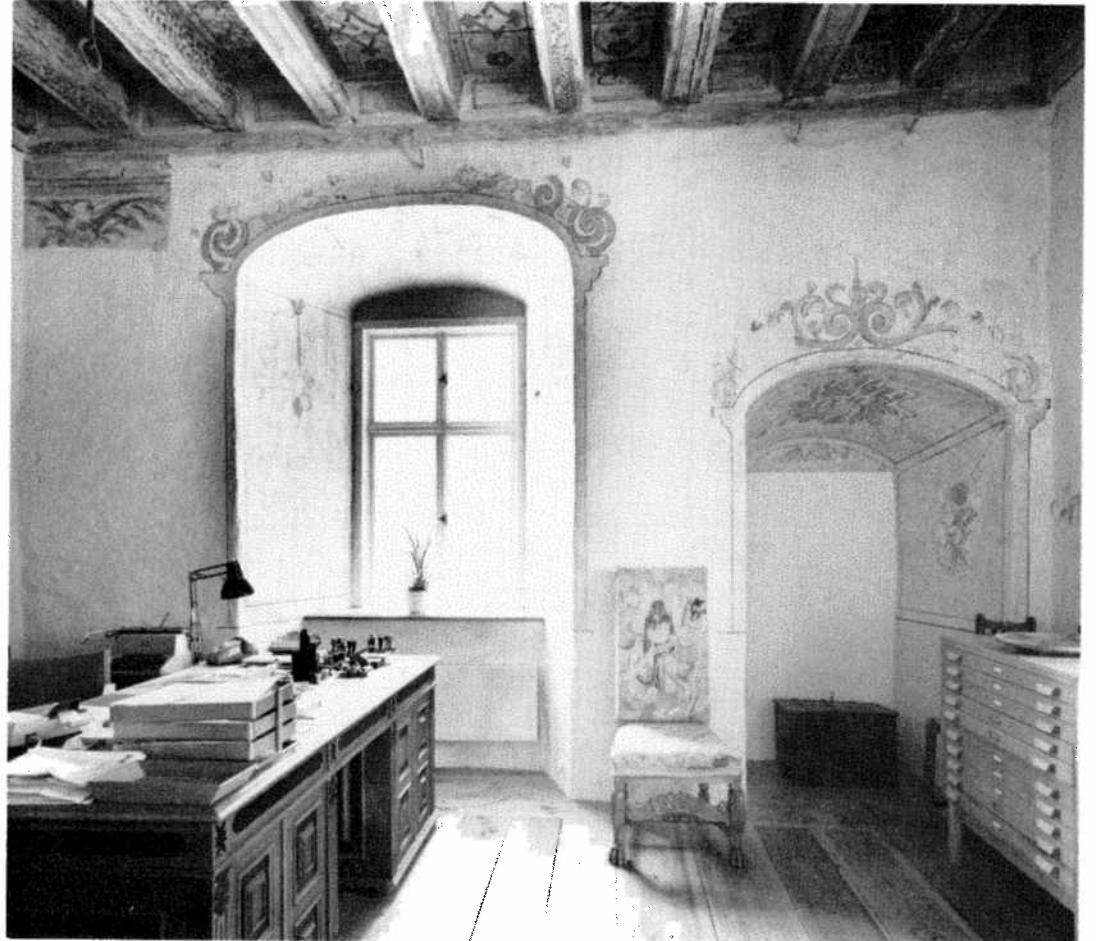
View of office interior in the castle.
Photo: G. Hildebrand.
Vue de l'intérieur du bureau dans le château.
Das Bild zeigt das Innere des Gutskontors.

The painted timber ceiling and the wall paintings of the old larder building (now used as a farm office) and the wall paintings in the adjoining room were restored in connection with the alterations.

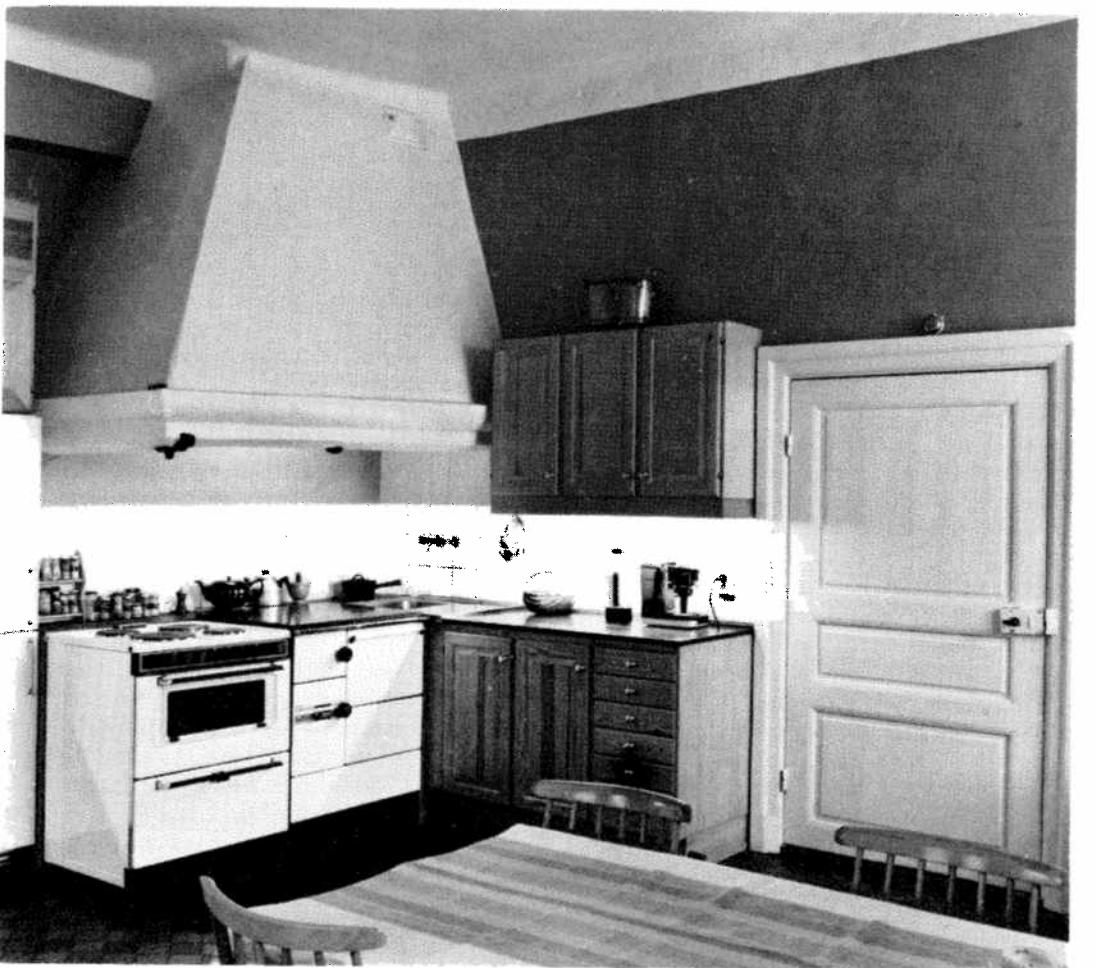
View from the modernized kitchen.
Photo: G. Hildebrand.
Vue de la cuisine modernisée.
Das Bild zeigt die modernisierte Küche.

The old kitchen has been modernized without impairing its original design, the principal elements of which are the massive chimney piece and the seventeenth century window embrasures.

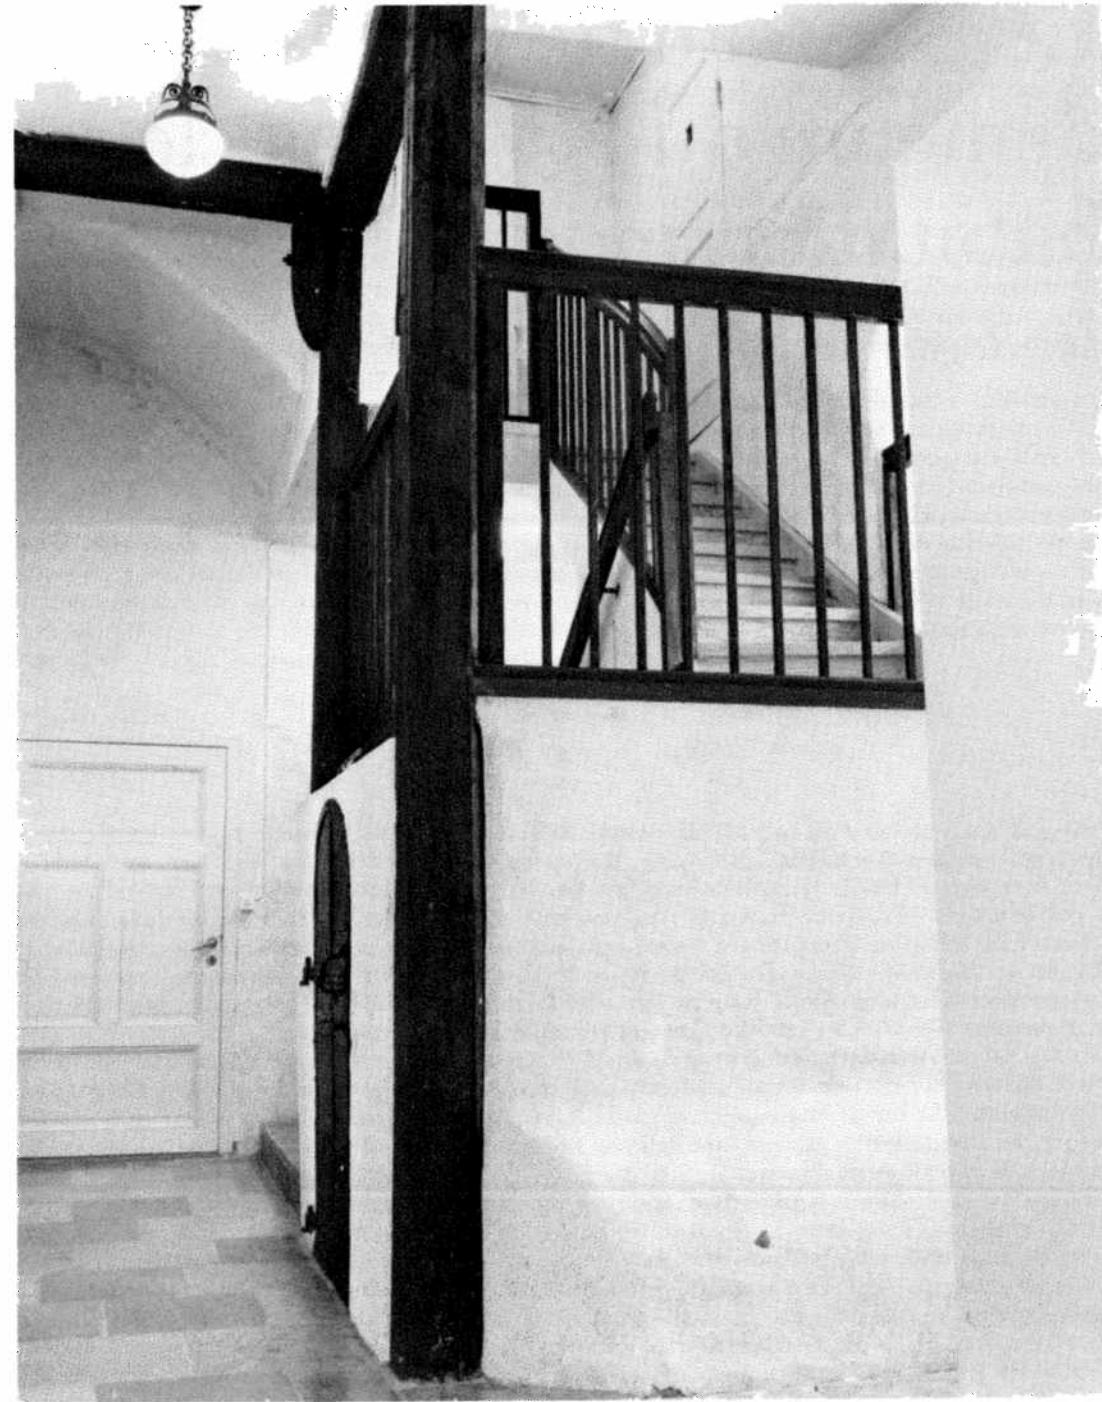
The new staircase.
Photo: G. Hildebrand.
Le nouvel escalier.
Die neue Treppe.

The staircase leading from the kitchen entrance to the upper storey occasioned a major alteration. The old staircase, being both bulky and inconvenient, was replaced with a new one of more slender dimensions and practical design.
