DAMSGAARD: A RESTORER'S DREAM AND NIGHTMARE

JON BRÆNNE

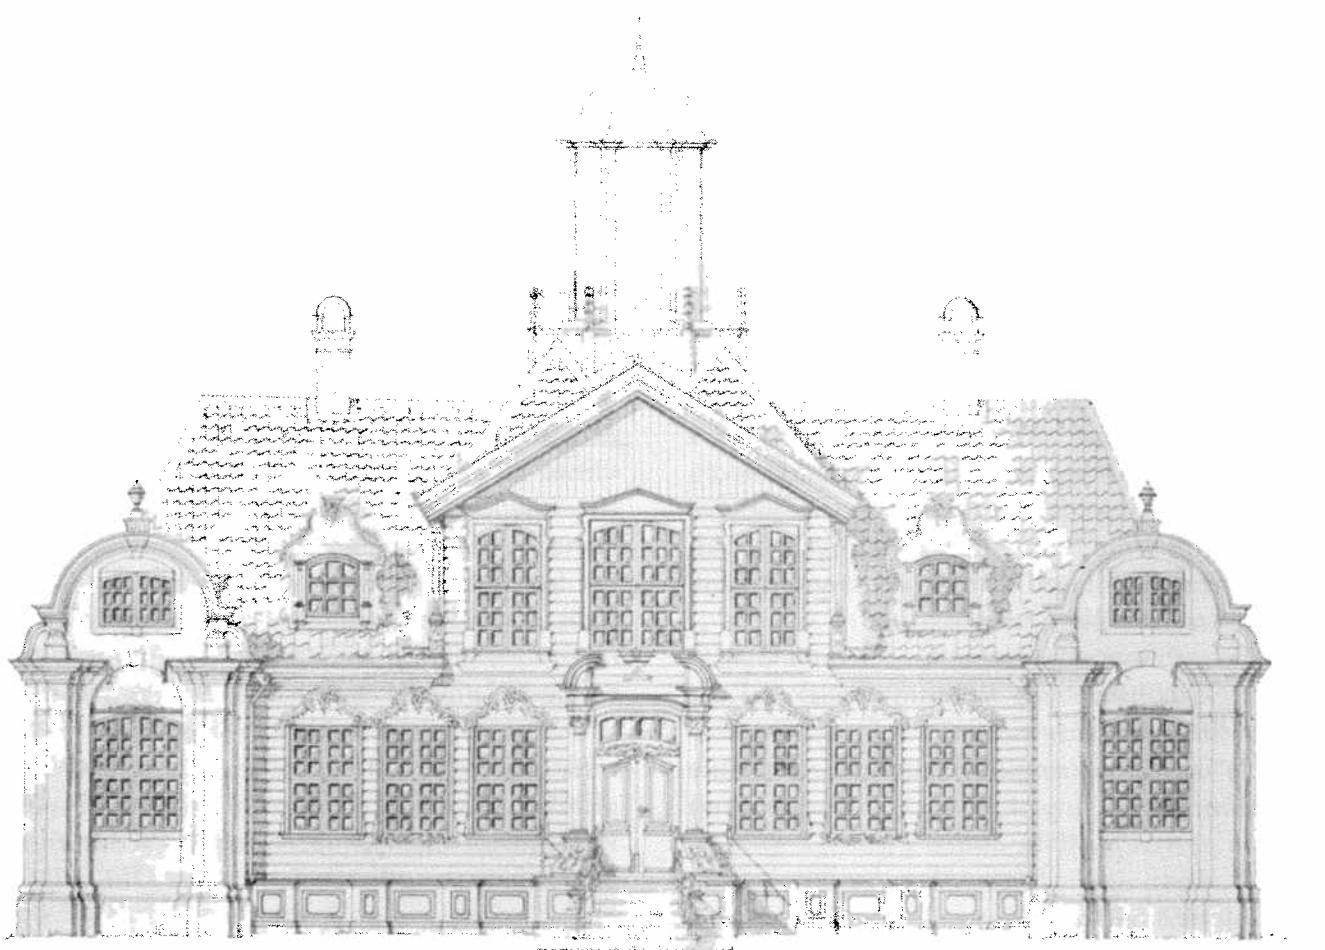
Damsgaard, Bergen: the main house erected between 1770 and 1797 on foundations of an earlier building.

Manoir de Damsgaard, Bergen, construit entre 1770-1797 sur les fondations d'un bâtiment plus ancien.

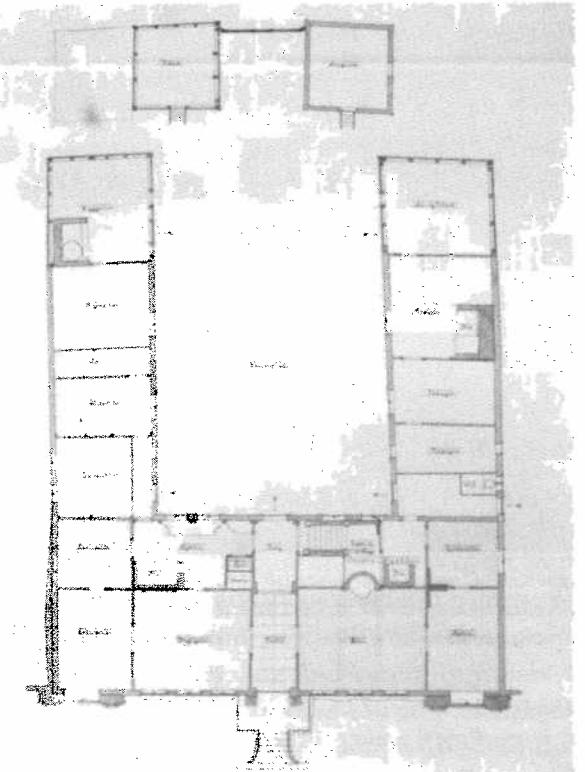
Damsgaard: plan of ground and first floors by H. Namtvedt, 1927

Plan du rez-de-chaussée et du premier étage suivant les relevés effectués en 1927 par H. Namtvedt.

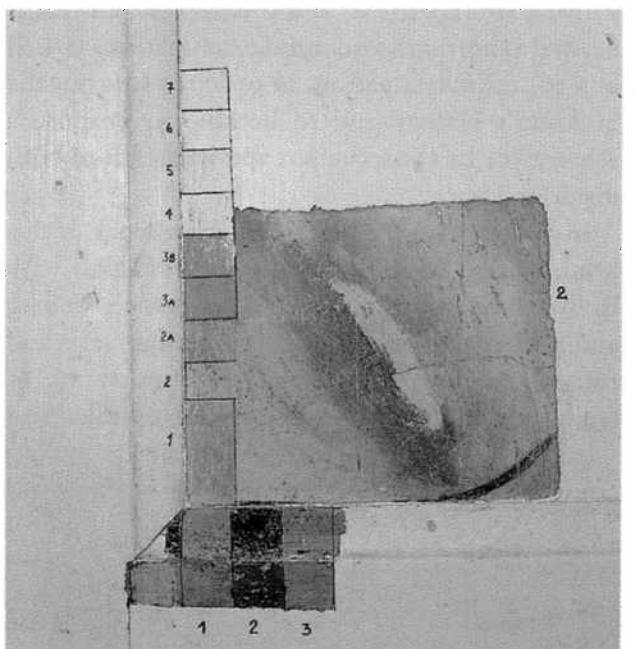
(Above) Removing paint from the kitchen door layer by layer; layer 1 from c. 1730, layer 2 1730-65, layer 3 c. 1770.

It is the kitchen, however, which is the real exponent for the way in which colours were regarded and used at this time. In its present state only the doors in the north and east walls are not original, having been replaced in 1798; the rest of the room is quite unchanged since the 1770s. The manner in which it was decorated at that time demonstrates the contemporary taste and choice of colours in the late Baroque and Rococo period — and a way of using them which appears quite inconceivable to us today. Just listen to this: Ceiling: pale sky-blue. Joists: red lead. Beading along the joists and at the junction of wall and ceiling: light bluish green under a translucent deeper green. Walls, upper part: pale violet; lower c. 75 cm: a reddish brown top-gloss to give the impression of mahogany wainscoting. Door and window surrounds, fire-hood and cornice over the cellar stairs: pale bluish green with a deep green gloss. Doors: yellow ochre. Window frames and glazing bars: light sky-blue. Fireplace: white limewash; the wrought iron corner-post: alternate stripes in red lead and translucent green. Floor and working surfaces: scrubbed wood. It is easy to imagine that even to contemporaries this room must have resembled a firework display.

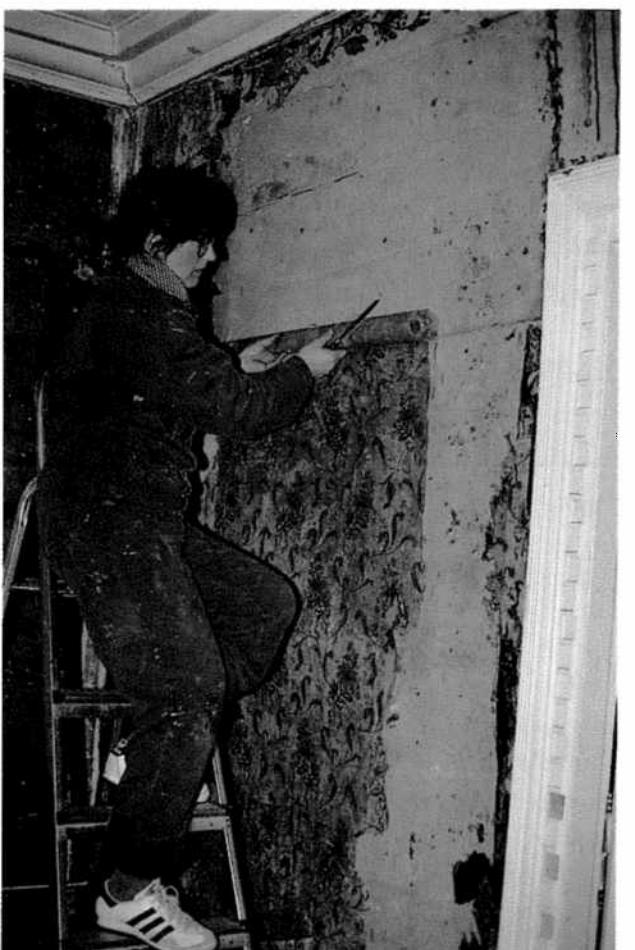
(Below) The layers of wallpaper are separated and transferred to a roller for conservation and subsequent rehanging.

- The wall-coverings in every room need special treatment and conservation at the hands of a trained restorer;
- The wallpaper and decoration painted on canvas in many cases must be taken down for conservation and then be re-mounted;
- Much conservation work can only be undertaken with the stretched hessian remaining in place on the wall;
- In some rooms one or several layers of paint must be uncovered in order to arrive at the desired historical situation;
- Wallpaper must be reconstructed and reprinted in order to supplement missing or damaged parts;
- All interior paint must be mixed by hand on the spot, in order to achieve the correct colour and gloss.

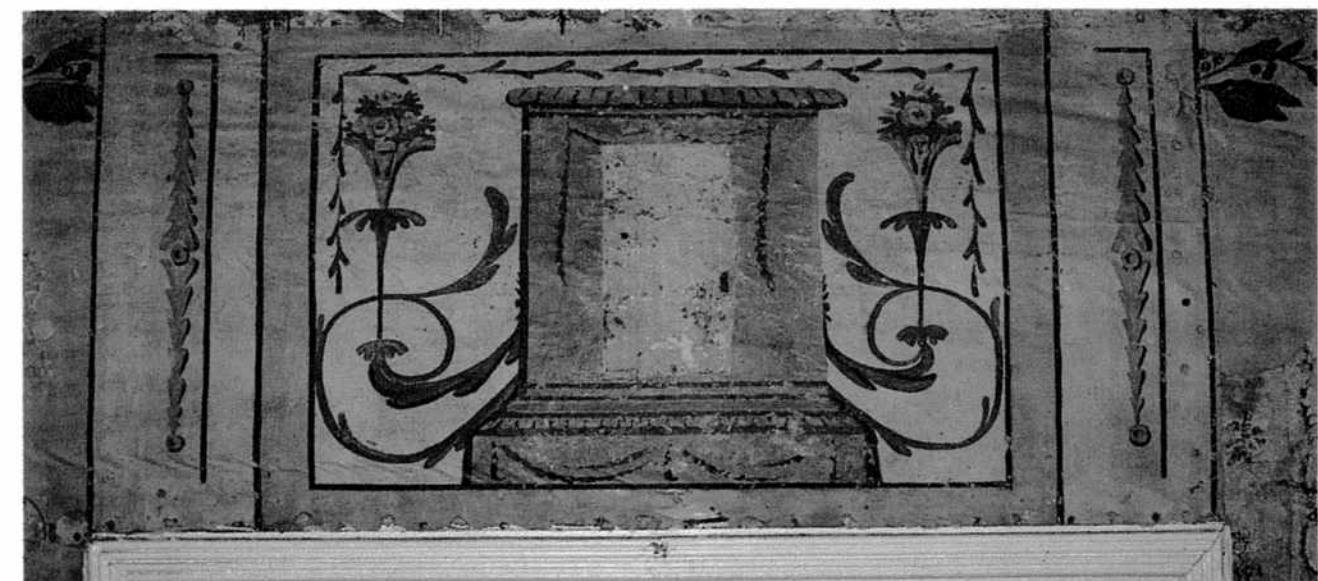
Decoration from c. 1800 in the ground floor north-west corner room. Clearly executed by a person with little training and experience in this type of ornamentation.

Décorations mises à jour dans le salon d'angle du rez-de-chaussée, environ 1800. De toute évidence elles sont le fait d'une main manquant d'expérience dans le genre.

In 1797 Damsgaard passed to the Janson family, and in the course of the next few years parts of the interior were modernised and replaced. It was mainly the doors, skirting-boards, and the door and window surrounds on the lower floor which were replaced with "modern" Louis XVI material. In some rooms the walls and ceiling were also re-covered or papered, while the hall and east drawing-room downstairs, the north-east and north-west corner-rooms and the pantry in the east wing were painted with a free-hand decoration of varying quality. The north-east corner room has medallions containing landscapes which have been executed to a high standard with a sure hand, probably by an experienced artist who was well used to palette and easel work. In the north-west room there are tendril and line patterns with supraport panels and imitation wainscoting. The artist in this case was probably a decorator with a good sense of colour and well-versed in line designs and set patterns, but where the imagination was allowed free rein, as in the panels above the doors, we can clearly see that both confidence and a sense of form and beauty are lacking to a great extent.

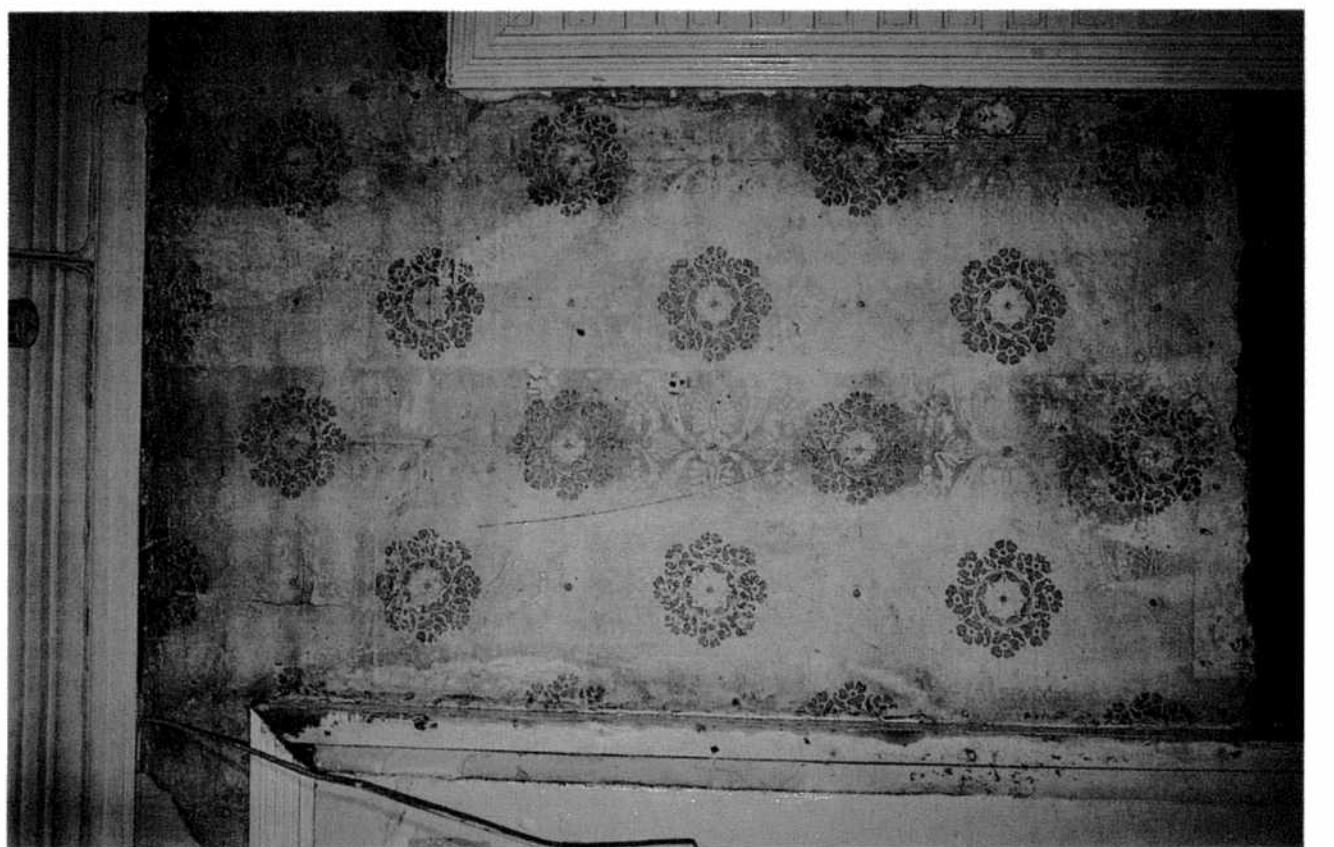
French wallpaper from c. 1815 revealed beneath four layers of wallpaper and hardboard.

Tenture française, d'environ 1815, retrouvée sous 4 couches de papier peint et des panneaux d'aggloméré.

re-decoration and papered or painted over some of the earlier wallpaper and decoration, but to a very great extent they left the earlier paper and painting alone, so that we have been able to leaf backwards through the history of Damsgaard by carefully removing one layer after another of paint or paper. This has provided us with the opportunity of reconstructing the appearance of the various rooms over several periods of the house's two and a half centuries of history.

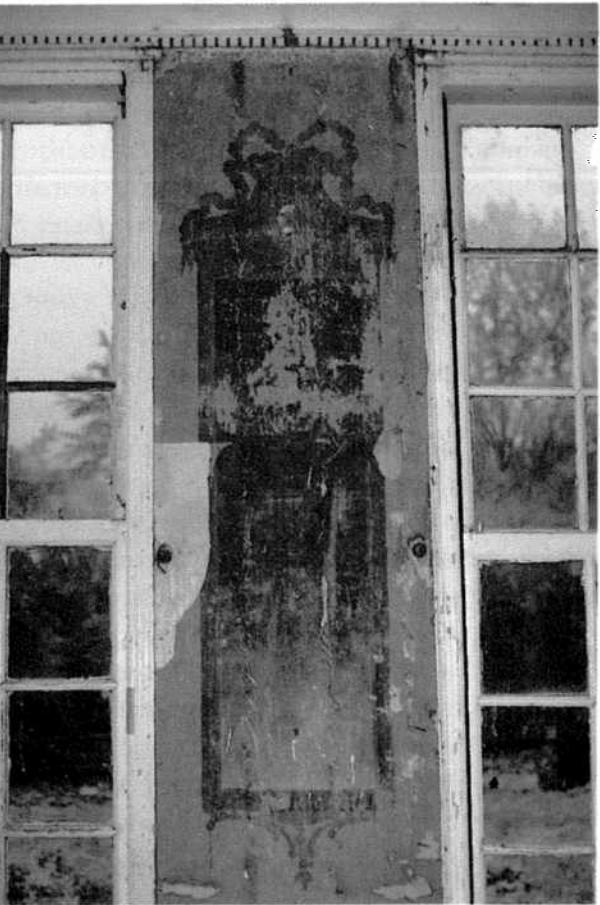
Beneath later layers of paint an imitation Louis XVI mirror in «mahogany» and «intarsia» had been painted on the original 1797 surface between the windows.

Entre les fenêtres, on a mis à jour des couches de peintures secondaires et sur la couche originale de 1797 est peinte une imitation de miroir Louis XVI en «acajou» et «marqueterie».
