The restoration of Oscar Fredrik Church, Gothenburg, 1974–1978

by Börje Blomé, Ph. Dr., Architect SAR

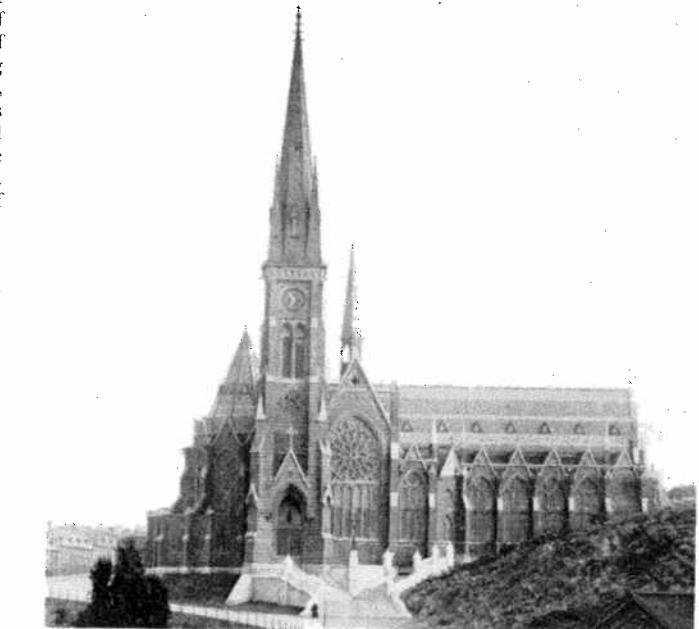
2. The south front of the church before its restoration in 1974

Alterations made to the exterior of the building in 1915, which included the removal of decorative arches and the shortening and demolition of pinnacles, can only be termed vandalism, although they were considered necessary at the time. The plan for the external restoration of the church approved in 1974 by the Central Board of National Antiquities included a partial reinstatement, which could have been accomplished at moderate expense. Only a few Neo-Gothic churches in Sweden are so completely worked out in their design as the Church of Oscar Fredrik, and a stylistic restoration on this limited scale would therefore have been justified. Unfortunately, however, the plan had to be abandoned for financial reasons.

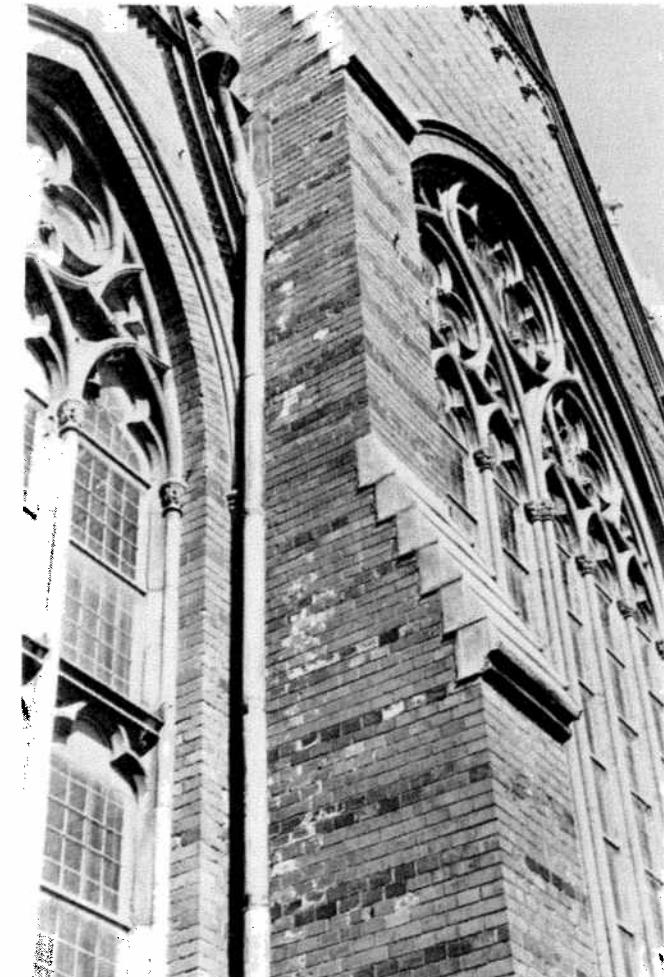
The facing brick, especially that of the south and east fronts, was seriously damaged. The cement block frames and tracery of the windows were found to be in remarkably good shape. The original brick for the church came from Böringe brickworks in the Province of Skåne, which has since closed down, and was hard burned. The black brick has a grey-black fracture surface, probably due to underoxidation, and it proved impossible to obtain a replacement of similar quality. New red brick, on the other hand, was obtainable which closely resembled the original brick in format and colour and which was of better quality due to the addition of sawdust to increase its porosity. Evidently the same situation applied to the extensive repairs undertaken in 1915; red brick was obtainable, black was not. On that occasion the problem was solved by burning a black glaze into the red brick. Sixty years later this glaze was found to have stood up to the elements, and the same procedure was employed once more in the latest restoration, with the advantage that both red and black brick are of the same quality. The date 1975 was burned into all new bricks.

Die Fassaden, vor allem die Süd- und die Ostfassade, wiesen schwere Schäden an den Backsteinmauern auf. Das Rahmen- und Sprossenwerk der Fenster, das aus Zementblöcken besteht, befand sich in bemerkenswert guter Verfassung.

Die Originalbacksteine der Kirche, die von der jetzt stillgelegten Ziegelei Böringe in Schonen geliefert worden waren, sind scharf gebrannt. Es erwies sich als unmöglich, die schwarzen Backsteine, die grauschwarze, vermutlich durch Unteroxidation hervorgerufene Bruchflächen aufwiesen, durch neue Steine entsprechender Qualität zu ersetzen. Neue rote Backsteine, die in Format und Farbe nahe mit den Originalbacksteinen übereinstimmten und durch Zusätze von Sägemehl, das die Porosität der Steine erhöhte, von besserer Qualität waren, konnten dagegen angeschafft werden. Bei den umfassenden

Reparaturen, die 1915 durchgeführt wurden, befand man sich offenbar in der gleichen Lage. Rote Backsteine konnten beschafft werden, schwarze jedoch nicht. Damals löste man dieses Problem, indem man eine schwarze Glasur in die roten Steine einbrannte, die 60 Jahre später den Einwirkungen des Klimas standgehalten hatte. Bei der jetzt aktuellen Restaurierung wandte man das gleiche Verfahren an, wodurch außerdem der Vorteil erzielt wurde, daß sowohl die roten wie die schwarzen Backsteine die gleiche Qualität besitzen. Jeder Stein wurde mit einer in den Lehm eingebrannten Jahreszahl 1975 versehen.

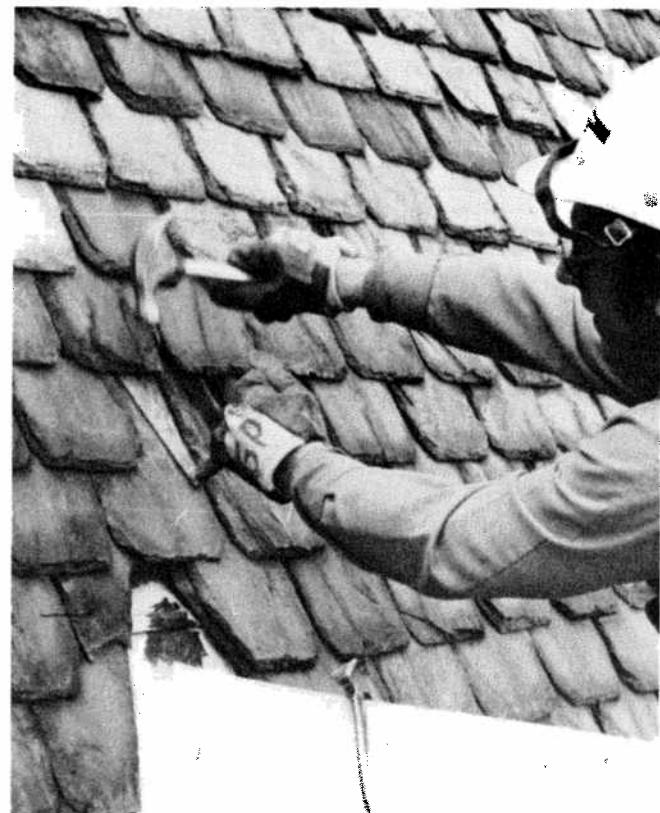
5 a-b. Die südliche Dachschräge der Kirche während der Restaurierung 1974-78

The sloping roofs of the church, with a total slate area of 1 650 sq. metres, were believed after an initial inspection to have a large number of damaged slates, and it was decided that they would have to be completely relaid. When the scaffolding had been rigged up and the roofs thus made accessible, a close inspection was carried out for conservation purposes. The number of damaged slates proved smaller than anticipated, and above all the nails were found to be in good condition. It was not considered necessary per se for the whole of the roof to be relaid. If only the broken slates and subsequently inserted patches of metal sheeting could be replaced, the heavy expense of relaying the roof could be avoided. The problem was solved by producing a special purpose tool fitted with a steel blade to cut off the nails under each of the slates that were due to be replaced. The new slate was laid in position and secured to the roof panel by means of stainless screw passing through a hole drilled in the centre line of the slate and an external rubber gasket.

Die Dachschrägen der Kirche, deren Dachziegel eine Gesamtfläche von 1 650 m² deckt, machten bei einer ersten Besichtigung den Eindruck, daß sehr viele Platten beschädigt waren. Man kam daher zu der Beurteilung, daß es notwendig sei, das gesamte Dach neu zu decken. Als die Gerüste errichtet waren und das Dach erreicht werden konnte, wurde eine genaue Untersuchung unter dem Gesichtspunkt der Erhaltung vorgenommen. Es erwies sich, daß die Zahl der beschädigten Platten geringer war als erwartet und daß vor allem die Nägel sich in gutem Zustand befanden. Das gesamte Dach neu zu decken, wurde an

sich nicht als notwendig betrachtet. Wenn man nur die beschädigten Schieferplatten und die im Laufe der Zeit eingefügten Ausbesserungsstücke aus Blech austauschen könnte, würden die bedeutenden Kosten für eine völlig neue Bedeckung eingespart werden können. Das Problem wurde durch die Konstruktion eines Spezialwerkzeugs gelöst, das mit einem Stahlblatt versehen wurde, mit dem der Nagel unter der Platte, die ersetzt werden sollte, abgeschnitten wurde. Die neue Schieferplatte wurde an ihrem Platz angebracht und mit einer rostfreien Schraube, die durch ein in der Mittellinie der Schieferplatte gehobenes Loch geführt wurde, am Bretterdach festgesetzt. Als Dichtung dient ein außen aufliegender Gummiring.

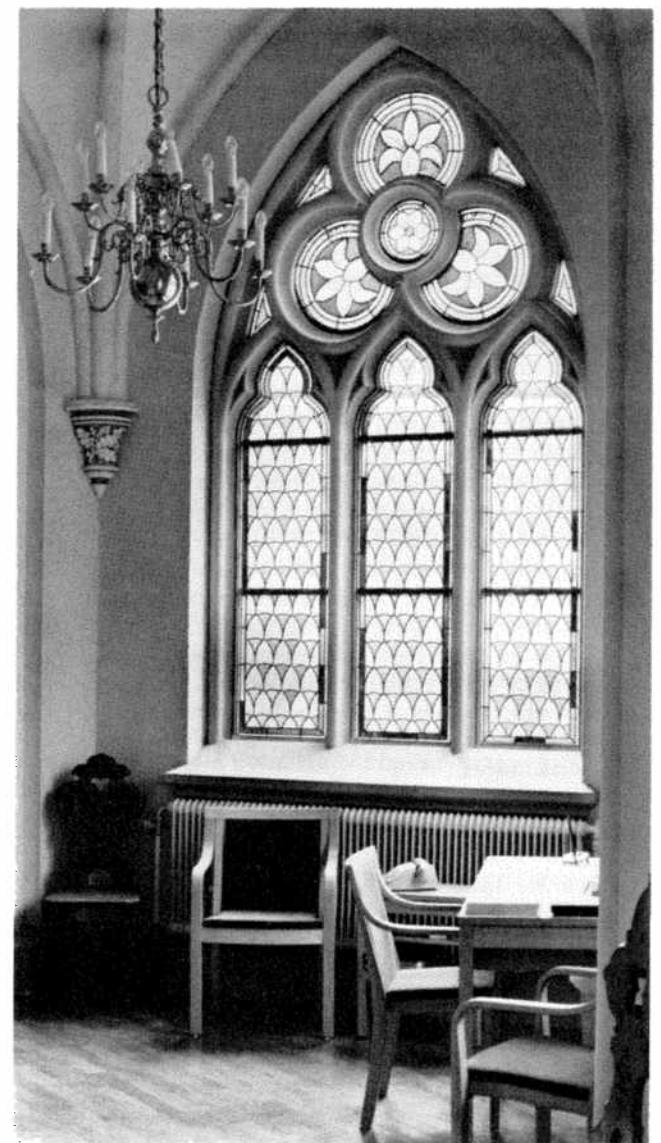
18. Die Sakristei der Kirche nach der Restaurierung 1974—78

The vestry window leaded lights, like the other original windows in this church, were fitted directly into a plaster recess in the frame. Each light had an inner pane with wooden frames from 1915. The leaded lights, which had suffered serious decay under the influence of wind and weather, were removed. The lead was renewed and broken panes were replaced. The repaired leaded lights were set in insulating glass with a 4 mm hardened external pane and a 3 mm ordinary inner pane. In this way the windows are protected from mechanical interference and are easier to keep clean. The wooden frames could be removed, whereupon the window surrounds once more formed part of the interior. The vestment cupboard in the vestry was retained with its old windows in situ.

Die Bleieinfassungen der Sakristeifenster waren ebenso wie die übrigen Originalfenster der Kirche direkt in ausgesparte Nuten im Rahmenwerk eingesetzt worden, wobei Mörtel als Belebungsmaterial diente. In jedem Fensterabschnitt saßen Innenfenster mit Holzrahmen von 1915. Die von den Unbilden des Wetters schwer angegriffenen Bleieinfassungen wurden abgenommen. Das Blei wurde erneuert und gesprungenes Glas ausgetauscht. Die instandgesetzten Bleieinfassungen wurden in Isolierscheiben eingebettet, die auswendig aus 4 mm starkem gehärtetem Glas und inwendig aus 3 mm starkem Normalglas bestehen. Damit werden die Fenster vor mechanischer Beschädigung geschützt und können leichter gereinigt werden. Die Holzrahmen konnten entfernt werden, wodurch das Rahmenwerk der Fenster wieder zu einem Teil der Inneneinrichtung wurde. Die Gewänderkammer der Sakristei wurde mit den alten Fenstern an ihrem angestammten Platz erhalten.
